# Ankenævnet for Forsikring

Den 25. juni 2025 blev i sag nr. 102754:

Topdanmark Forsikring A/S  
Borupvang 4  
2750 Ballerup

Forsikringstagerne har ejerskifteforsikring. Den forsikrede ejendom er opført i 1972 og er overtaget af klagerne den 1/4 2021. Af tilstandsrapport af 29/1 2021 fremgår bl.a.:

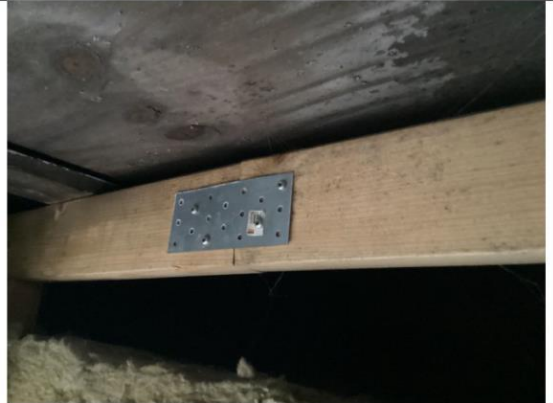
Samlingerne er ikke lavet efter foreskrifterne, der er for få sømplader og for få søm i hullerne.

Bygningsreglementet foreskriver at der er sømplate på hver side af samlinger.

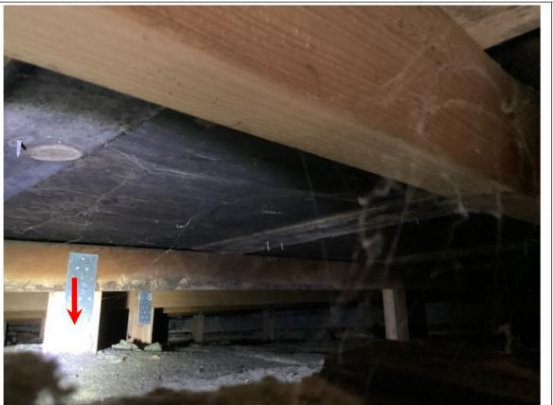
## Spær

Det ses ind over tagrummet at der er lavet små stolper til understøtning af spær.

*Den byggesagkyndige vurderer, at det er nødvendigt at foretage en ingeniørberegning for at vurdere, om konstruktionen har den rette dimission.*

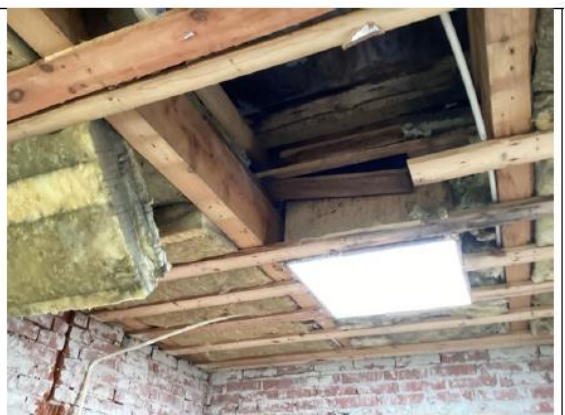
## Skimmel

Loftet er fjernet i hele huset og det ses at der er sort sværtning på undersiden af finnerplader som tagpappet ligger på.

Sortsværtning/ skimmel i loftsrummet skyldes at der ingen udluftning er lavet i hulrummet under det nye tag sådan som Bygningsreglementet foreskriver.

Det er både forskalling og tagplader der er angrebet af skimmel /vækst, pga. dårlig udluftning.

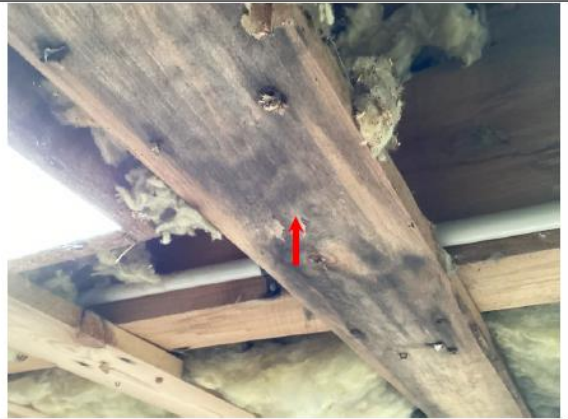
## Skimmel

Endnu et billede af skimmel i loftsrum.

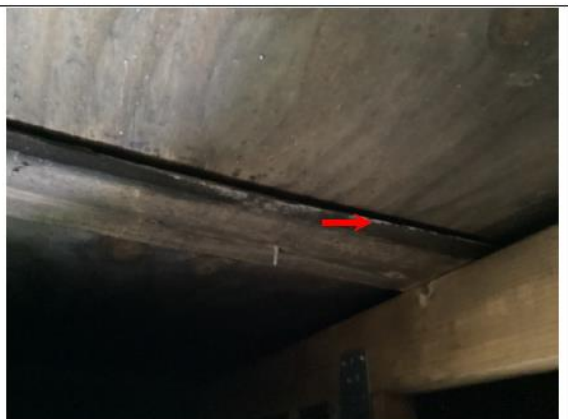
## (Nye) spær

Der er oplagt reglar 45x90 mm som spær under det nye tag, der bør laves en ingeniør beregning for at fastslå om dette er den rette dimension .

Samlingerne er ikke lavet efter foreskrifterne, der er for få sømplader og for få søm i hullerne.

Bygningsreglementet foreskriver at der er sømplate på hver side af samlinger.

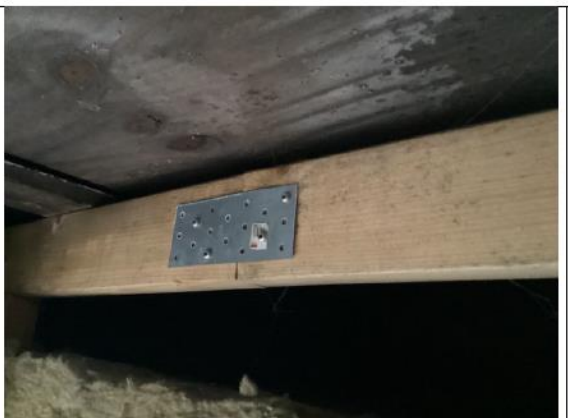
## Spær

Det ses ind over tagrummet at der er lavet små stolper til understøtning af spær.

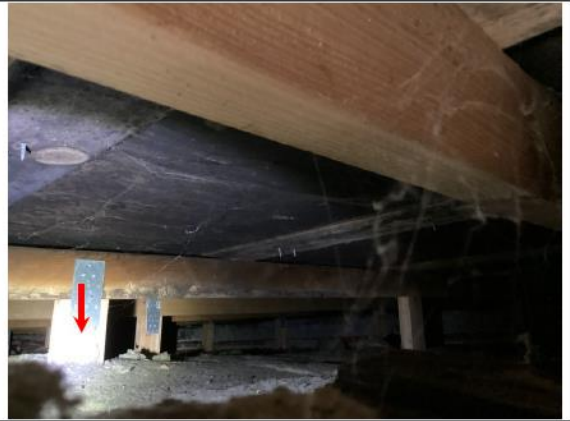
## Stolper/ spær

Det ses at der kun er et sømbeslag på stolper, og at det er tilfældigt hvor mange søm der er isat.

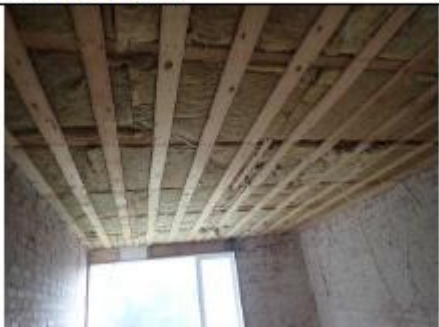
| Indvendig besigtigelse | | |
|---|---|---|
| 9 | | Løfter er nedtaget i den besigtigede del af bolig. Det kan konstateres, at der har været monteret alu-kraft dampspærre |

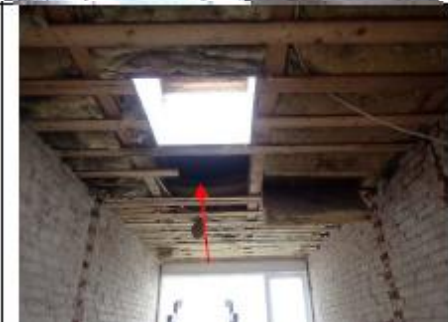
| Indvendig besigtigelse | | |
|---|---|---|
| 10 | | I badeværelse er isolering i loft delvis fjernet, ved rød pil, så hulrum over isolering kan besigtiges |

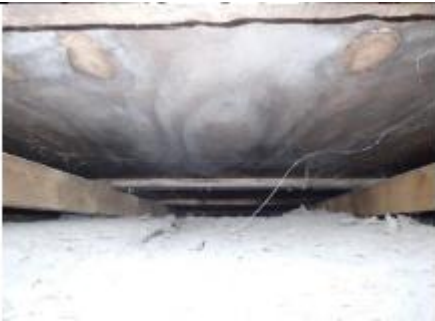
| 11 | | | <p>Det kan konstateres, at krydsfinerplade er kraftig misfarvet (sort misfarvning).</p> <p>Det er ikke muligt at se om der er ventilationsåbninger ved tagfod eller ved kip.</p> |

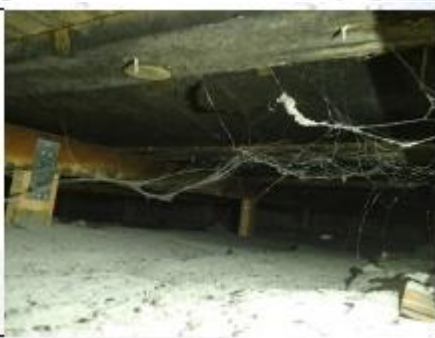
| 12 | | | <p>Der kan konstateres, at der er 200-300mm hulrum imellem overside af isolering og underside af krydsfinerplade</p> |

Det vurderes, at hulrum imellem overside af isolering og underside af krydsfinerplade er udført i henhold til gældende krav i 2005. Det var ikke muligt at fastslå størrelse af ventilationsspalter ved tagfod og kip.

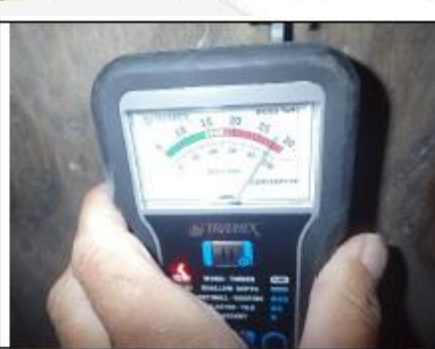
| 13 | | | <p>Der kan registreres et højt fugt niveau i krydsfinerplade, der kan registreres værdier over 25 med håndholdt Tramex ME5</p> |

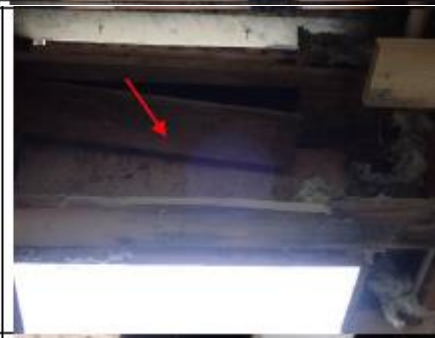
| 14 | | | <p>Der har ikke været monteret dampspærre bag spånplade lysning ved ovenlys-skakt, område er markeret med rød pil.</p> |

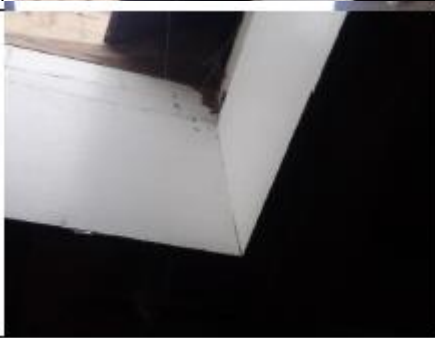
| 15 | | | <p>Hjørne samlinger ved spånplade lysninger er ikke luft tætte.</p> |
