# Ankenævnet *for* Forsikring

Den 20. august 2025 blev i sag nr. 102787:

Forsikringstageren har ejerskifteforsikring. I klageskema af 17/12 2024 har klageren bl.a. anført:

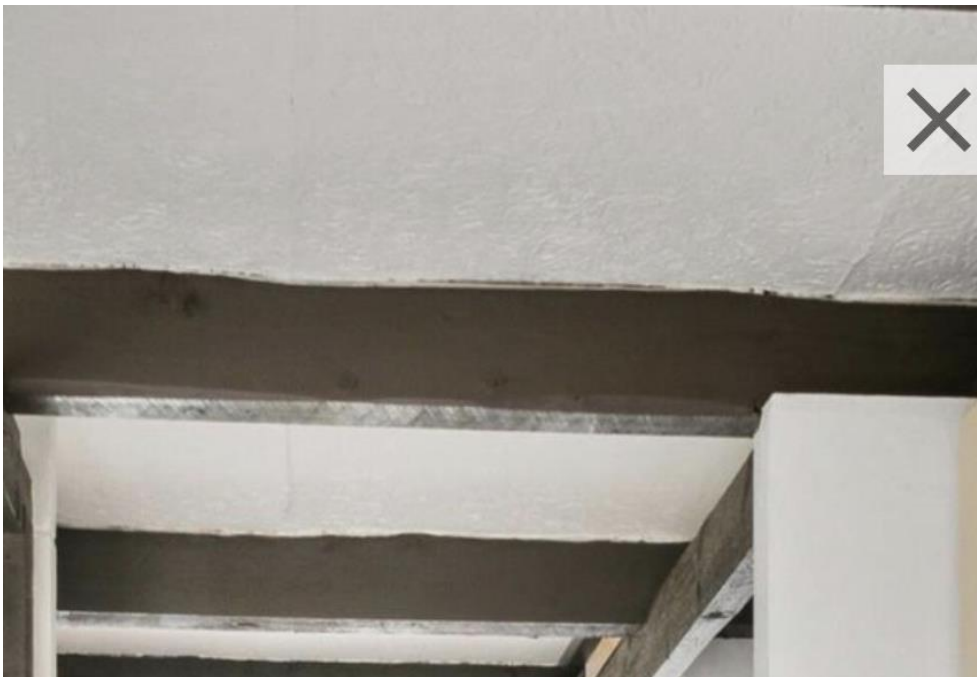
- Det er faktuel forkert; Der er tydelige revner i loftet, og der er tydelige tegn på at de er blevet 'sminket' / spartlet over. På billederne fra den oprindelige salgsrapport kan man se at der er revner i loftet. Se nedenstående og (bilag Ejer-2 Billeder fra salgsopstillingen).
- Vi har der ud over selv taget billeder, Som er vedhæftet (bilag; Ejer-3;billeder af loftet), Hvor vi har taget billeder af loftet i stuen og køkkenet, mærkelig nok er 'sætningsrevnerne', er størst ude under den tidligere skunk, hvor vi jo af gode grunde ikke kan gå/ arbejde. Se specielt det sidste billede.

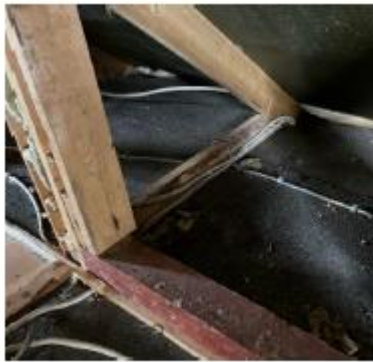
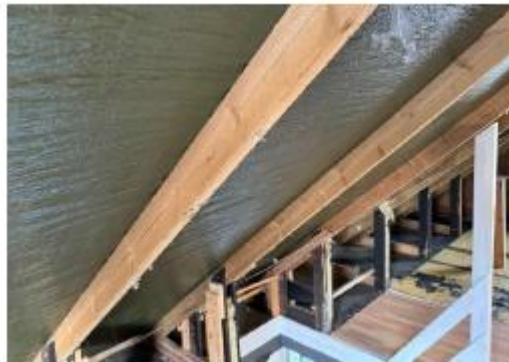
1. Væg konstruktionen er ikke bygget til at kunne bære et tungt betontegl tag som man har anvendt, og det bevirker at Troldekt lofterne drysser og revnet når der kommer bevægelser i huset. Som billederne nederst viser, er der ingen tag fod på de såkaldte 'spær' så der vil dermed komme store påvirkninger fra vær og vind. I og med at der ikke er tag fod på spær, gør det at hele vægten forplanter sig ned på eksisterende spær fra de lodretstående skunkstolper, som ej heller er korrekt samlet.
