# Ankenævnet for Forsikring

Den 24. september 2025 blev i sag nr. 102830:

Forsikringstageren har ejerskifteforsikring med basisdækning. Ejendommen – der er opført i 1982 med en tilbygning fra 1986 – er overtaget af klageren den 1/9 2019. Det fremgår af tilstandsrapporten af 10/1 2019:

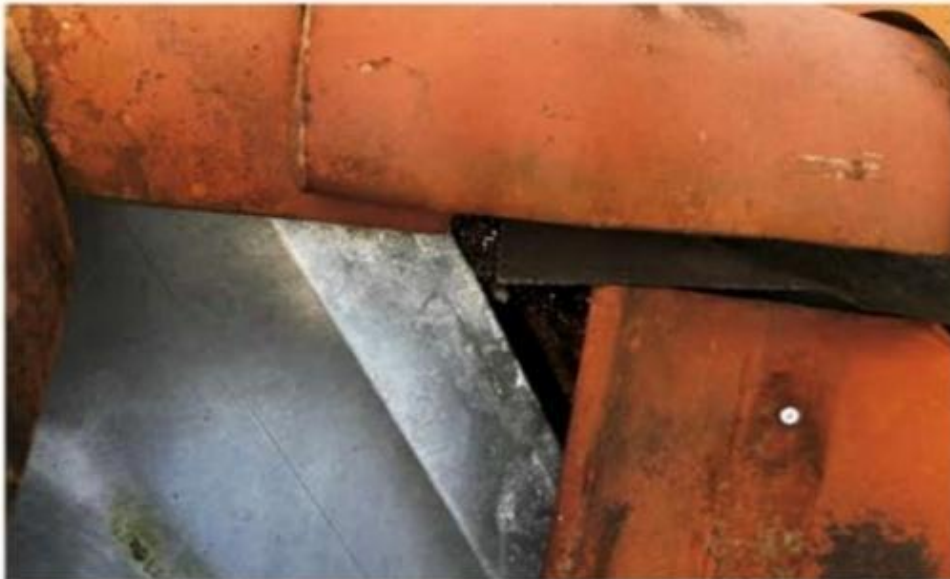
Manglende tegl, som hele tiden har manglet i klagers ejertid, dog uden at klager var klar over at der manglede tegl og ikke blev beskrevet i tilstandsrapporten:

Manglende tegl ved skotrende, som har givet vandindtrængen i boligen. Idet det ikke fremgik af tilstandsrapporten, at der skulle være en tegl ved skotrenden, som kunne dække for den mørke trekant, der ses på billedet, konstaterer klager først at det er et problem, da der trænger vand ind fra dette sted.

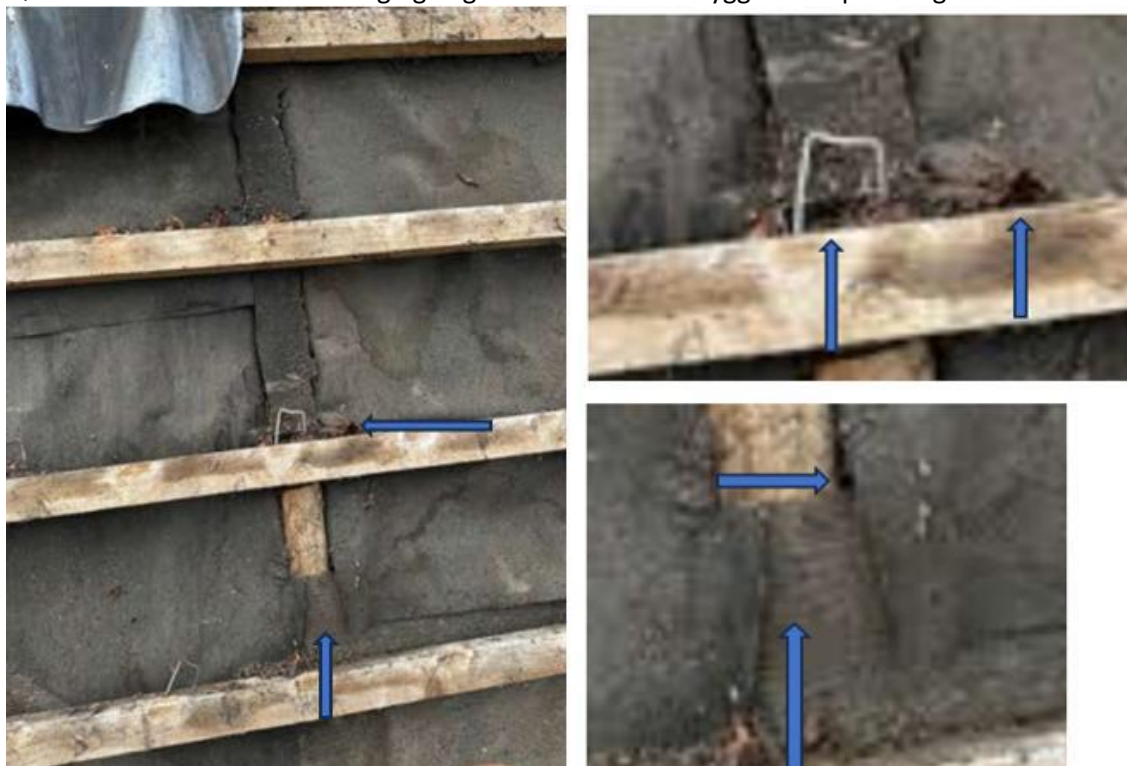
Undertaget var sunket på grund af vand og det har givet 'luft' under lægterne enkelte steder, hvilket er bekræftet af håndværkerfirmaet. Det er dog en helt forkert måde at skabe luft under lægterne på. Det er ikke meningen, at det er vægten fra vand på undertaget, der skal skabe den fornødne afstand mellem undertag og lægter. Det skal være bygget ind oprindeligt.

På eksemplet i billedet herover kan man se et stykke træ, der er halvt dækket af selve undertaget. Håndværkeren oplyste, der flere steder ses huller i undertaget på grund af monteringen. Undertaget var sådan udført mange steder og det betyder, at undertaget ikke var tæt og opfyldte formålet med at aflede tagvandet korrekt.

På det her lille stykke af taget, er der et illustrativt eksempel på et 'overlap' af lægten og ikke mindre end 3 huller i undertaget. Det var desværre repræsentativt for tagkonstruktionen ligesom omfattende rådskader.

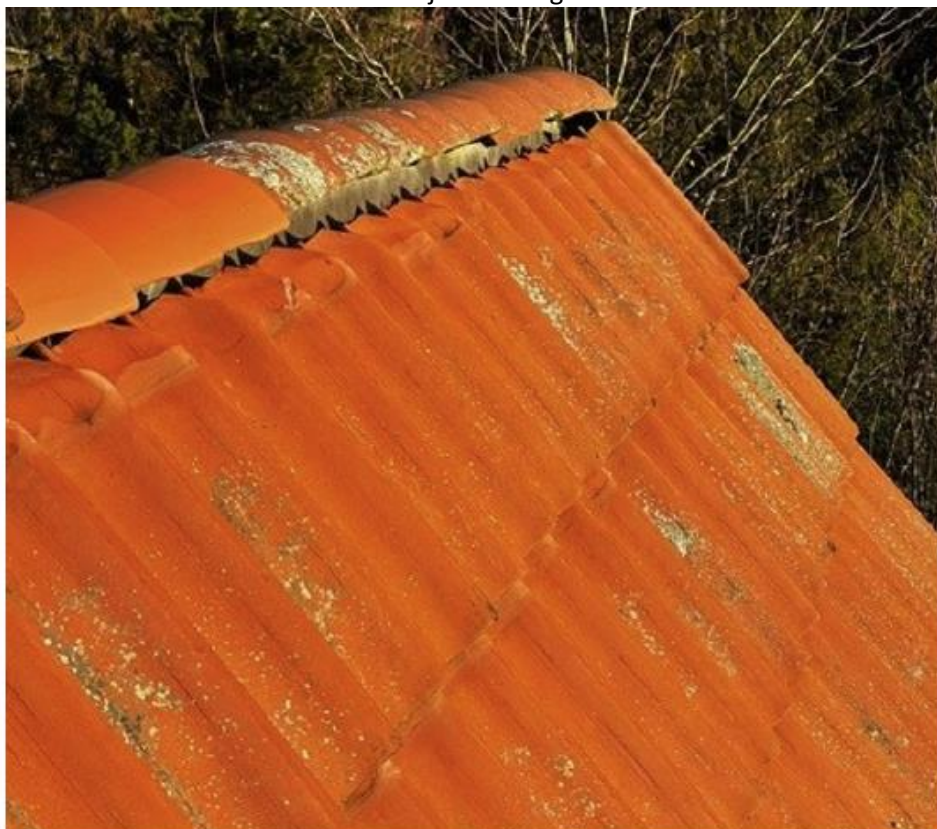
-Rygningen dækker ikke øverste tegl og manglen på rygningsbånd gør at vandet kan rende direkte ned at undertaget.

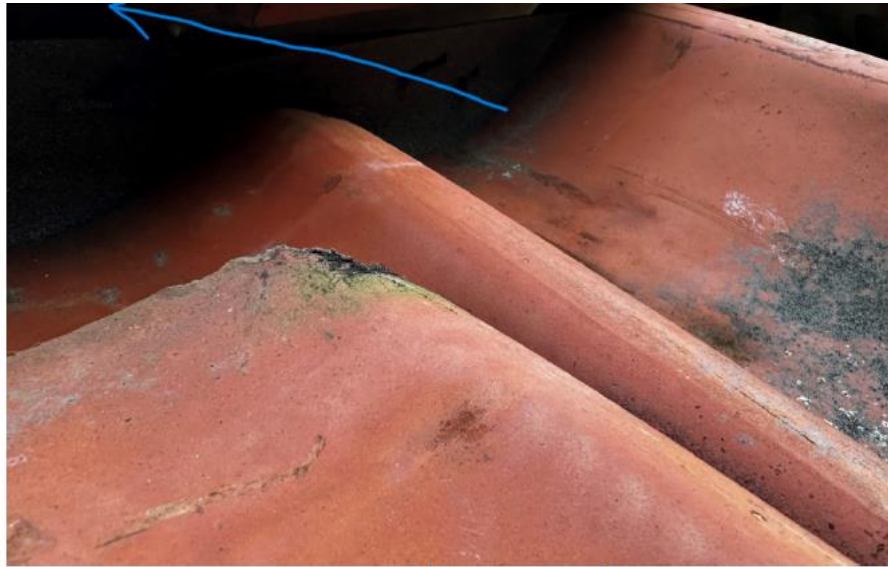
-Igen grundet mangel på rygningsbånd mangler der lukning i toppen af undertag hvilket gør at der ved kraftig vind kan blæse vand ind under undertaget

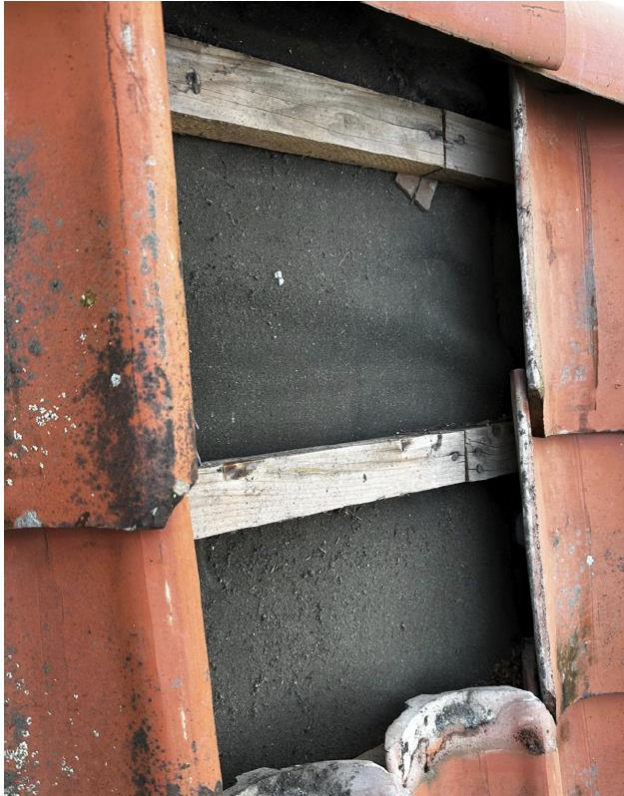
-Mangel på klemmeliste gør at vand hurtigt komme til at ligge vand og soppe på lægterne hvis der samler sig blade og skidt (hvilke resultere i rådne lægter)

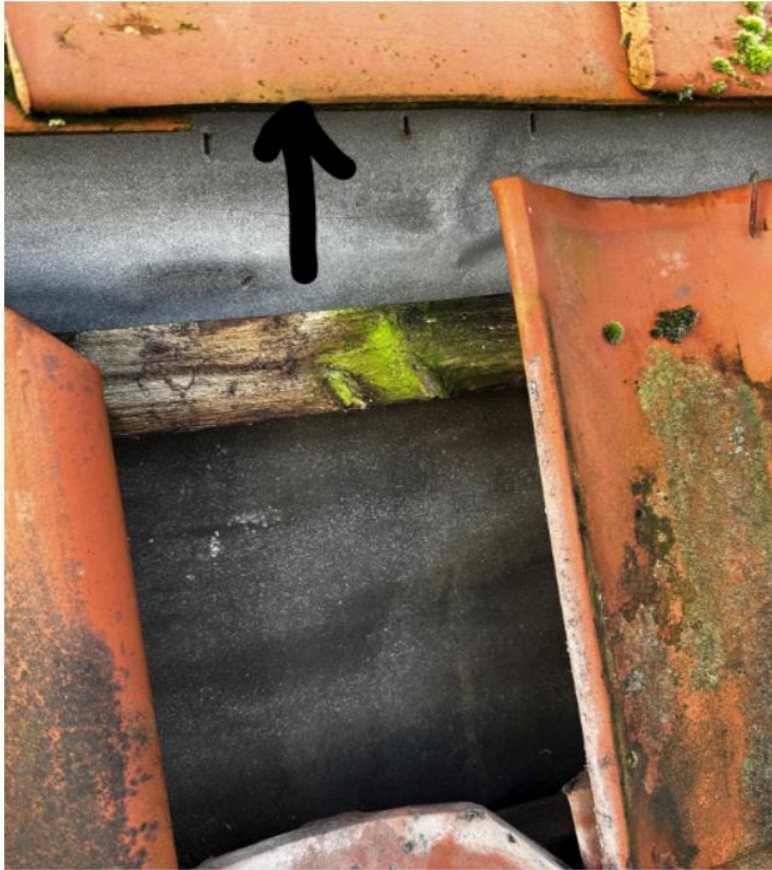
-Eksempel på skadet lægte og for kort undertag og rygning

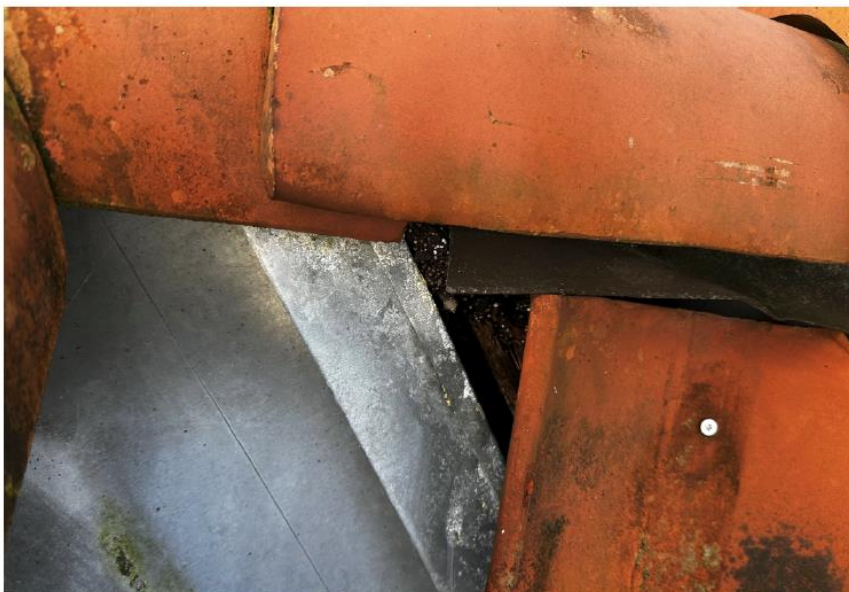
-Mangel på tegl ved skotrende og forkert monteret undertag"
