# Ankenævnet *for* Forsikring

Den 6. august 2025 blev i sag nr. 103038:

Dansk Boligforsikring A/S  
Kanalstræde 10, 1. Sal  
4300 Holbæk

Forsikringstageren har i medfør af lov om forbrugerbeskyttelse ved erhvervelse af fast ejendom tegnet ejerskifteforsikring med udvidet dækning. I klageskema af 6/2 2025 har klageren bl.a. anført:

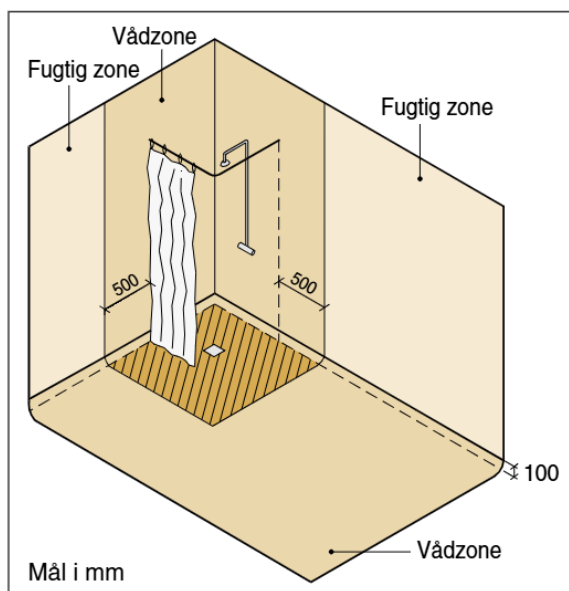
Figur 1. Vådzone og fugtig zone i vådrum med bruseniche. Vådzone omfatter hele gulvet og væggene omkring brusenichen indtil 500 mm fra dens afgrænsning. Vådzone på væggene går helt til loft. I særligt høje rum kan området over normal loftshøjde dog betragtes som fugtig zone. Det skraverede område viser, hvor der skal være fald på gulvet, og hvor der ikke må være rørgennemføringer. Området går 500 mm ud fra brusenichens afgrænsning.

Nævnet har i den forbindelse lagt vægt på figur 1 og 2 i SBI-anvisning 200 fra 2001, hvor alene gulvet ved brusenicherne på figurerne er skraveret, og det er anført, at "Det skraverede område viser, hvor der skal være fald på gulvet". Det fremgår videre af SBI-anvisning 200, at "I større vådrum kan kravet om fald mod afløb fraviges i de dele af rummet, der ikke udsættes for jævnlig vandpåvirkning, fx uden for de i figur 1-3 viste skraverede områder eller uden for forsænket bruseniche." SBI-anvisningen giver et fortolkningsbidrag til, hvordan begrebet "den vandbelastede del af rummet" i punkt 4.6.1.c i BR-98 skal forstås.

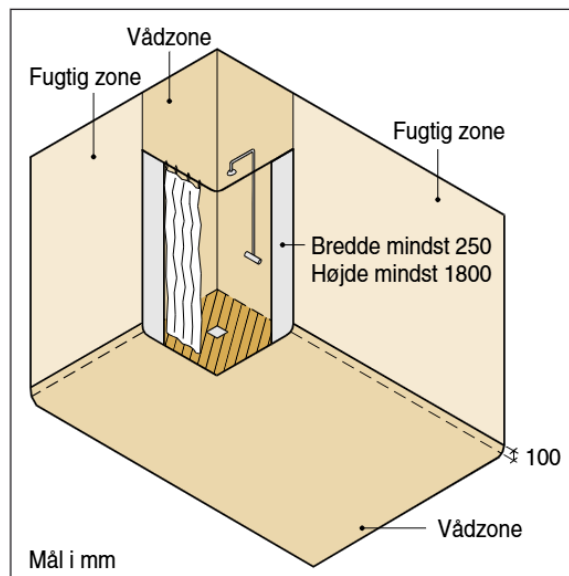
Figur 2. Vådzone og fugtig zone i vådrum med fastmonterede skærmvægge med en bredde på mindst 250 mm omkring bruseniche. Vådzone omfatter hele gulvet og væggene inden for skærmvæggene. Vådzone på væggene går helt til loft. I særligt høje rum kan området over normal loftshøjde dog betragtes som fugtig zone. Hvis gulvet i brusenichen samtidig er afgrænset fra det øvrige gulv, fx forsænket, kan der føres rør gennem gulvet helt op til skærmvæggens yderside. (Opkant som afgrænsning bør så vidt muligt undgås).
