# Ankenævnet *for* Forsikring

Den 17. december 2025 blev i sag nr. 103073:

k e n d e l s e :

Forsikringstagerne har ejerskifteforsikring. I klageskema af 12/2 2025 har klagerne bl.a. anført:

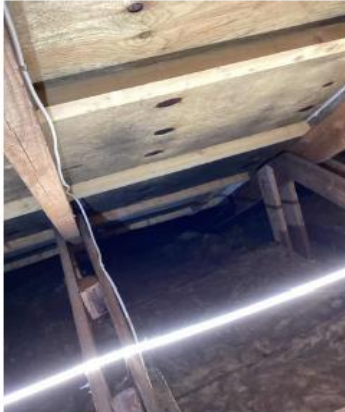
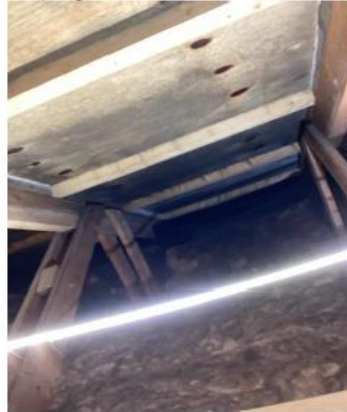
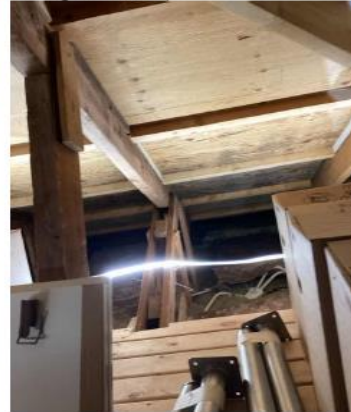
I flere områder er der observeret mørke svampelignende vækst omtrent 2 - 3 meter fra tagfod mod kip.

Baseret på observationerne vurderes årsagen til svampelignende vækst i tagrummet at skyldes manglende ventilation af tagrummet, boligen er umiddelbart udført uden dampspærre som medfører øget mængder af fugtstrøm i tagrummet.

Undertaget skal behandles så alt svampevækst og sporer forsvinder."

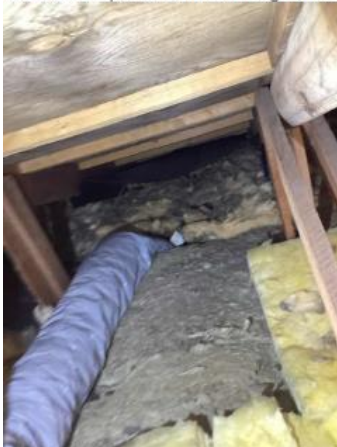
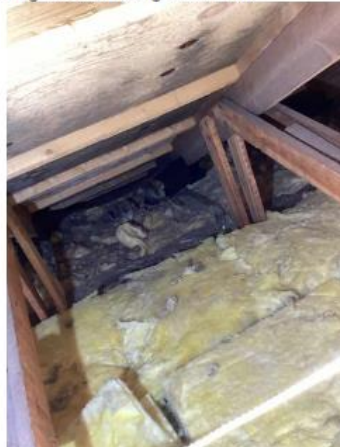
Ved alle spærfelter er der opsat vindplader som umiddelbart er monteret uhensigtsmæssig og blokkerer delvis ventilationsspalte mod undertaget, montering mod udhæng er ukendt.

I udhænget er der flere steder ingen eller delvis ventilationsspalte.

Tagbelægning er udført med fast undertag uden diffusion som kan øge behovet for ventilation af tagrummet. Vindpladernes montage bidrager til forringet ventilationsevne ved flere af spærfelterne og udhænget er udført med delvis og blokeret ventilation.

Vindpladerne ved alle spærfelterne skal monteres korrekt jf. gældende forskrifter og der skal kontrolleres for blokeringer af ventilationsspalte i udhænget. Udhængsbrædderne skal demonteres og opføres efter gældende krav om ventilation i tagrummet.

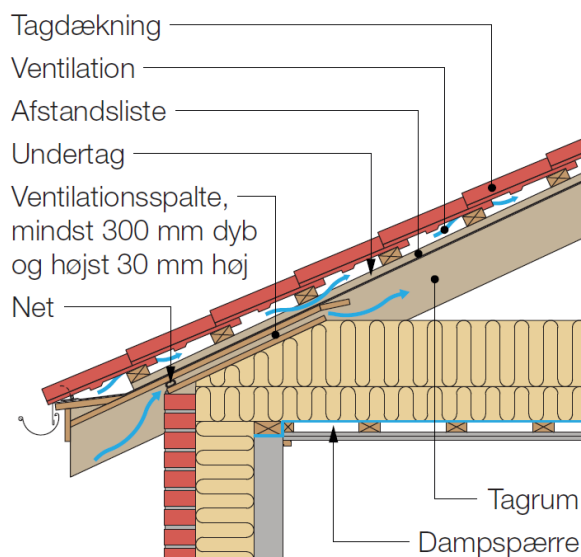
Figur 1:

OBS: Detaljen er vist med et tegltag, men medtages som illustration for princippet for ventilationsspalten i tagfoden og vindbræt, der sikrer fri passage af ventilationsluften til tagkip.

I forbindelse med udbedringen af taget skal det sikres at der etableres en effektiv ventilationspalte ved tagfoden og i kippen. Ved luftindtaget i tagfoden skal der være min. 15 mm effektiv spalte - og 30 mm ved indbygning af insektnet eller snefangsrør – se figur 1. nedenfor.

I kippen skal der etableres en ventilationsspalte med et effektivt areal på 100 cm<sup>2</sup>/m.

Det er muligt at der er tilstrækkeligt areal for den indtrængende erstatningsluft ved tagfoden, men den udlagte isolering skal reduceres således at der bliver fri passage mellem krydsfinertaget og isoleringslaget og der bør indbygges en fodblade/vindbræt som forhindrer at ventilationsspalten afspærres – se figur 1. nedenfor.
