# Ankenævnet *for* Forsikring

Den 25. juni 2025 blev i sag nr. 103116:

Forsikringstageren har ejerskifteforsikring med basisdækning. I klageskema af 21/2 2025 har klageren bl.a. anført:

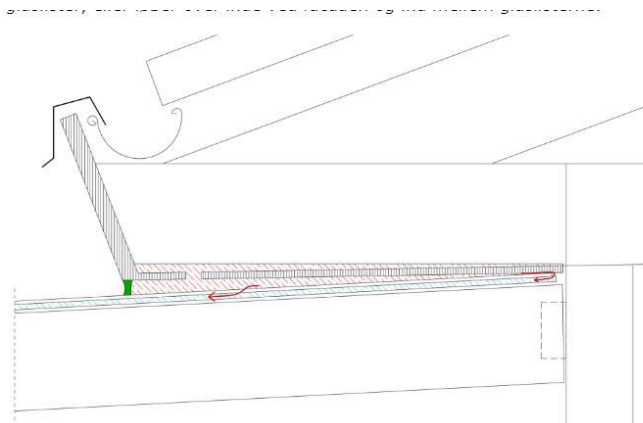
*Det er vores opfattelse, at den primære årsag til skaden er, at der er etableret en fugning mellem glastag og det stående bræt, det betydende at eventuelt vand der løber over tagrenden, opstuves, hvorefter vandet over en længere periode kan sive ind i glastagskonstruktionen.*

*På skitsen nedenfor er det vist, hvordan vand (rød skravering) opstuves pga. fugningen, og derfra enten trænger ind mellem de nedbrudte glaslister, eller løber over ved facaden og ind mellem glaslisterne.*

Det fremgår desuden af rapporten, at bagfaldet på tagrenden med laser er målt til 7 mm.
