# Ankenævnet *for* Forsikring

Den 10. september 2025 blev i sag nr. 103295:

Forsikringstageren har ejerskifteforsikring. I klageskema af 24/3 2025 har klageren bl.a. anført:

Det fremgår af byggeteknisk gennemgang af 20/11 2024 opdateret 19/2 2025 indhentet af klageren:

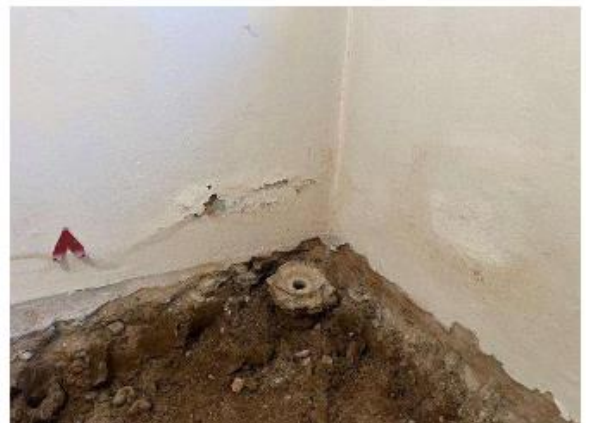
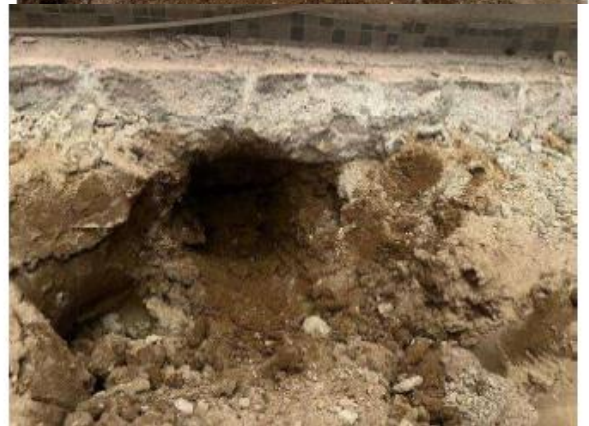
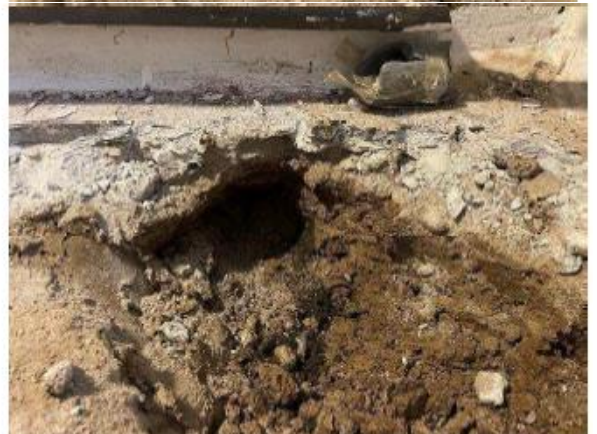
Ejer har fået opbanket klaplaget for at udbedre fugtskader i dette. Det har dog vist sig at fundamentet ikke er dybere end klaplaget trods det at bygningstegninger viser et korrekt fundament.

Udgravning, som viser manglende fundering under klaplagets dybde.

Såfremt fundamentet var udført i henhold til den givne byggetilladelse, ville terrændækket være sikret mod den opfugtning som ses og måles. Det er derfor nødvendigt med en underfundering for at sikre at overfladevand ikke kan løbe langs fundamentet og trænge ind under terrændækket."

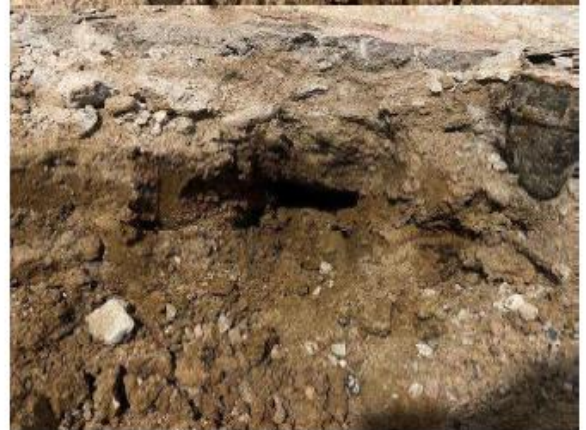
Udgravning, som viser manglende fundering under klaplagets dybde.

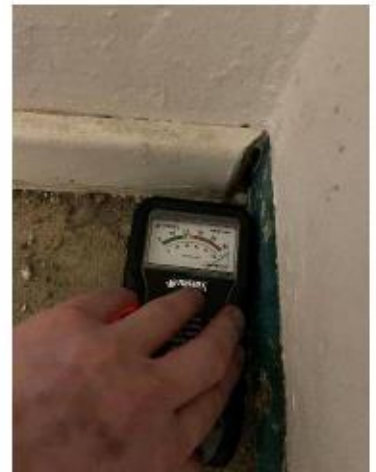
Fugtmålinger er udført med Tramex

Måling af/på beton/murværk:

Grøn = normalt fugtniveau

Gul = forhøjet til meget forhøjet fugtniveau

Rød = væsentligt forhøjet fugtniveau til kraftigt forhøjet fugtniveau, (vådt)

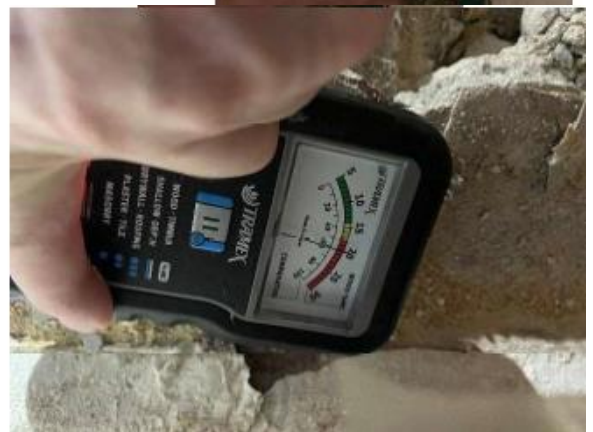
Fugtmålinger er udført med Tramex

Måling af/på beton/murværk:

Grøn = normalt fugtniveau

Gul = forhøjet til meget forhøjet fugtniveau

Rød = væsentligt forhøjet fugtniveau til kraftigt forhøjet fugtniveau, (vådt)
