# Ankenævnet for Forsikring

Den 8. oktober 2025 blev i sag nr. 103348:

k e n d e l s e :

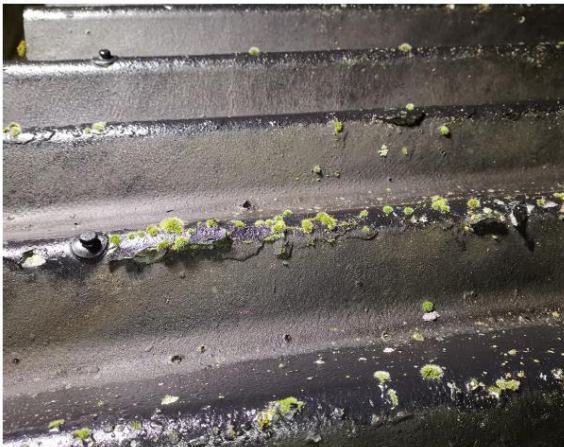
Der er kraftig nedbrydning i taget, med meget fremskredne syrefordybninger, der har ført til huldannelse i taget (nedenstående billeder)

Kraftig nedbrydning af tagplader på tilbygningen

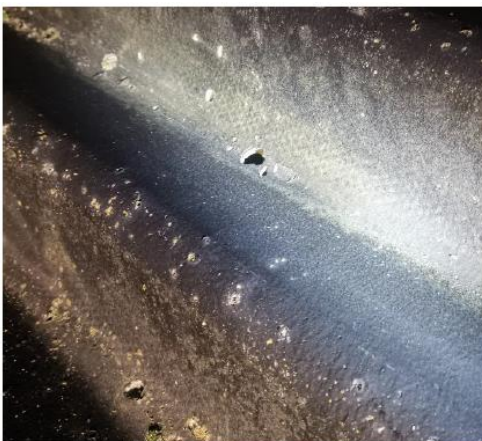
Fremskredne syrefordybninger på tilbygningen. Hul i tagplade.

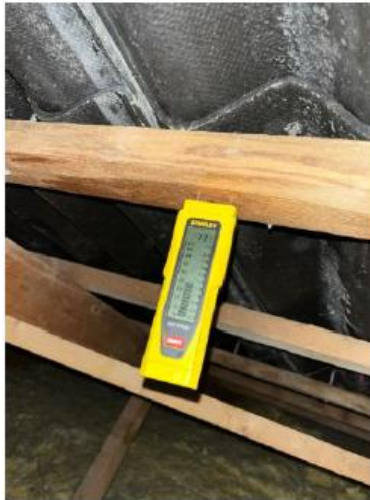
Opfugtede lægter

Over tilbygning er der konstateret hul i tagplade med vandindtrængning til følge, samt at flere af taglægterne er opfugtet der 25 % fugt.
