# Ankenævnet *for* Forsikring

Den 8. oktober 2025 blev i sag nr. 103451:

Tryg Forsikring A/S  
Klausdalsbrovej 601  
2750 Ballerup

k e n d e l s e :

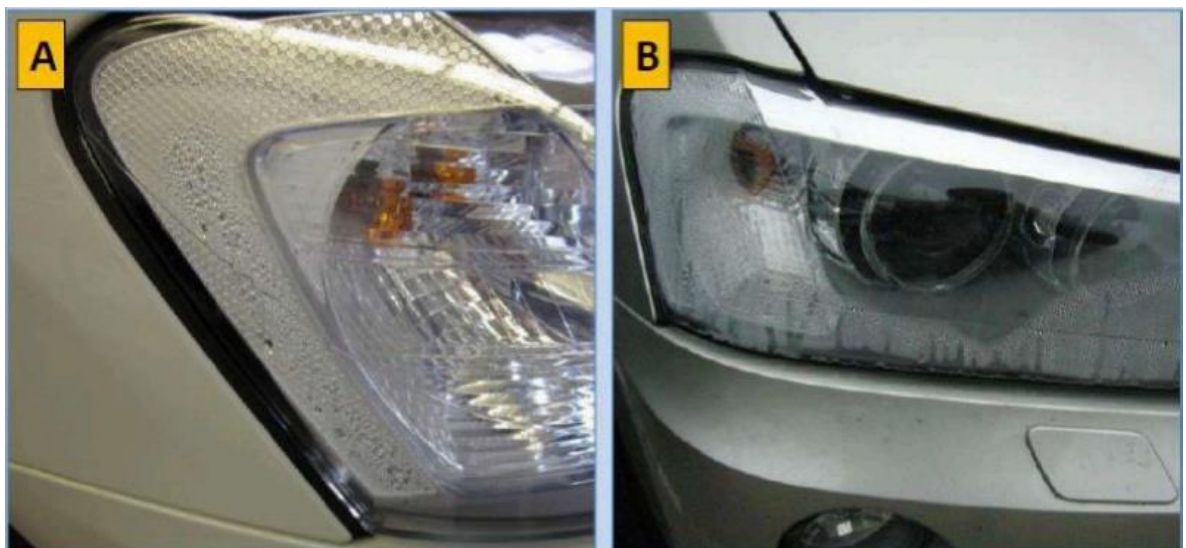
A. Viser normal kondensering.

B. Viser en defekt forlygte.

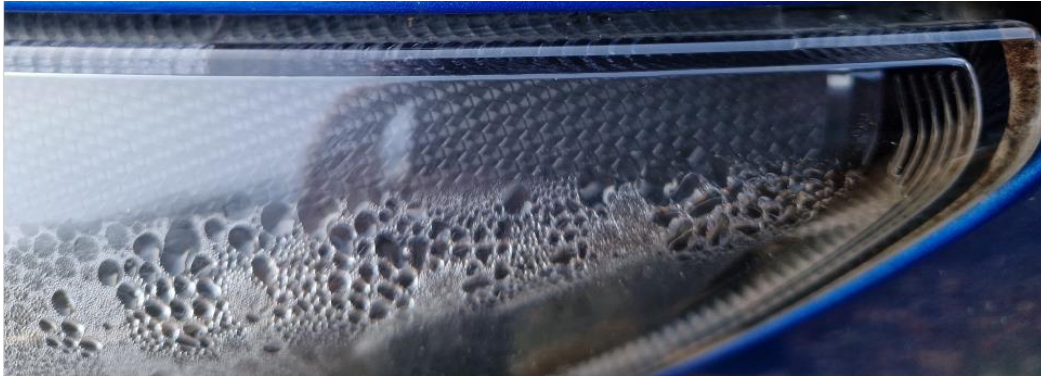
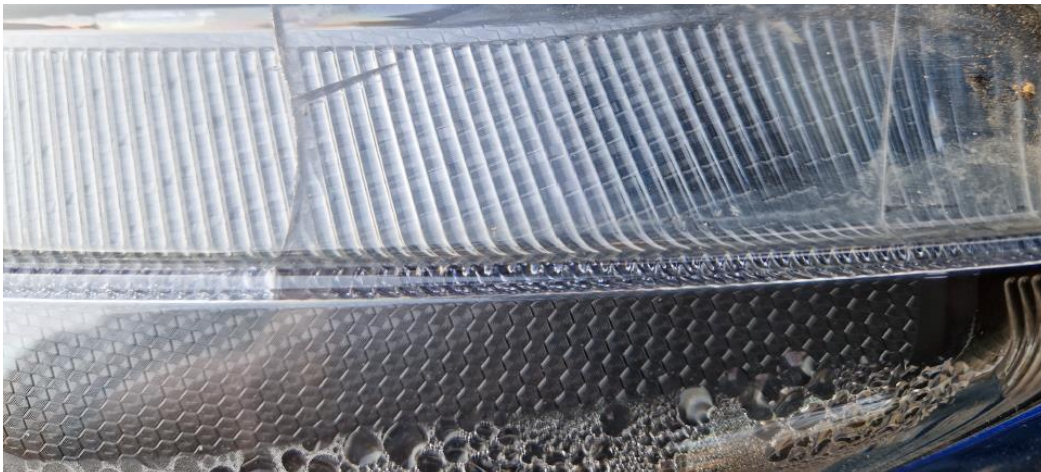
Hertil skal selskabet bemærke, at revnen i forlygteglasset er på den del af glasset, som er under selve fronthjelm. Når frontklappen er lukket, er det ikke muligt at se revnen. Fotos er fremlagt af klageren.

Taksatoren kunne ikke konstatere stenslag i selve glasset og har udelukket, at der kunne være tale om en kollisionsskade, da den skadede del af lygteglasset sidder under fronthjelm.

Lygten er sammensat af to forskellige plastdele, som arbejder forskelligt. Der er en flydende pakning imellem de to plastdele, der kan forårsage revnen, når der sker en varmpåvirkning indefra samtidig med kuldepåvirkning udefra.

Klageren har indsendt billeder af billygten. Af billederne fremgår bl.a.:

På baggrund af de fremlagte fotos må nævnet lægge til grund, at der er opstået en revne i forlygten. Nævnet lægger desuden som ubestridt til grund, at revnen er opstået i klagerens ejertid.

Efter en samlet vurdering finder nævnet, at selskabet ikke har bevist, at revnen skyldes en fabrikations- eller konstruktionsfejl. Selskabet skal derfor dække udbedringen af den revnede forlygte.

Selskabet, Tryg Forsikring A/S, skal dække udbedring af den revnede forlygte i overensstemmelse med forsikringsbetingelserne med tillæg af renter jf. forsikringsaftalelovens § 24.
