# Ankenævnet *for* Forsikring

Den 10. september 2025 blev i sag nr. 103481:

Forsikringstageren har 10-årig ejerskifteforsikring med udvidet-dækning. I klageskema af 27/4 2025 har klagerne bl.a. anført:

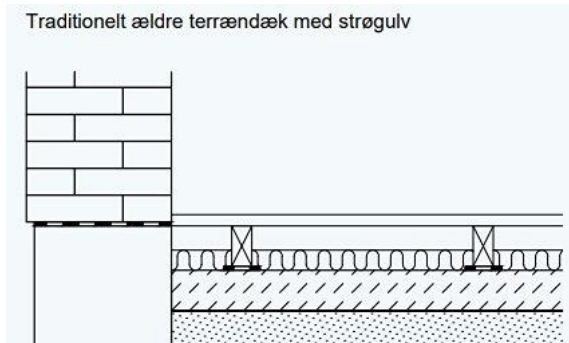
Huset er opbygget med en gulvkonstruktion som kan give anledning til de problemer i oplever, dette vurderes at skyldes en kombination af kuldebro og opstigende grundfugt.

Jeres fundament/sokkel vurderes udført i massiv beton, der vurderes ikke at der er udført kantisolering og derfor opstår der kuldebroer i overgangen mellem gulv og væg. Når det kolde betonfundament rammer den varmere indeluft kondensere luften og derved dannes der grobund for skimmelvækst.

Der er desværre ingen nemme løsninger hvis man vil problemet 100% til livs. jeg har vedhæftet en guide til renovering af strøgulve til inspiration.

Det kan anbefales at montere et ventilationsanlæg i jeres hus på den måde sikre i tilstrækkelig udskiftning af den fugtige indeluft med frisk udeluft og der skabes et naturligt luft flow i boligen.
