# Ankenævnet for Forsikring

Den 17. december 2025 blev i sag nr. 103521:

Dansk Boligforsikring A/S  
Kanalstræde 10, 1. Sal  
4300 Holbæk

Forsikringstageren har ejerskifteforsikring. I 2 klageskemaer af 3/5 2025 har klageren bl.a. anført:

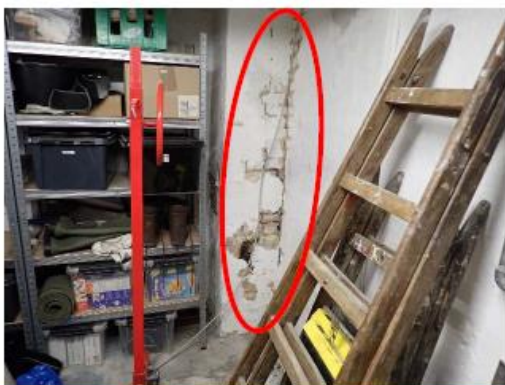
Foto 1

Årsag til revnedannelser skal tilskrives ælde/udløb af levetid og evt. en mindre skorstensbrand.

Hus og skorsten er opført samme byggeår 1935. Der er tale om datids konstruktionsvalg og udført efter datidens byggeskik. Skorstenen er ikke længere i brug og jeg finder ikke, at revnerne har nogen konstruktiv betydning.

Her ses skorstenen i kælder, hvor der ses revner i markeret område

Overflade på skorsten hvor der ses revner renses ned af for mørtel og fuger renses også ud min. 2,5 cm. ind. Derefter fuges revner i murværket. overflade svummes og pudses våd i vådt. Når pudsen er tørret ud plet, males overfladen.

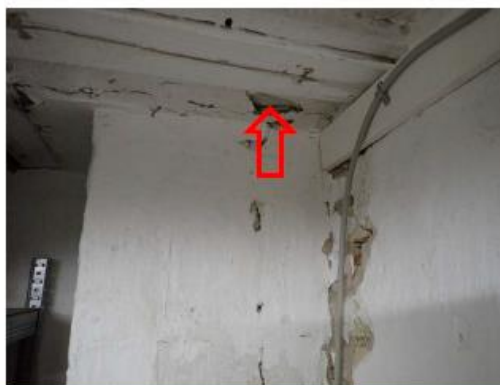
Foto 2

Revnerne ses at løbe op til den udtråkning som er i etageadskillelsen.

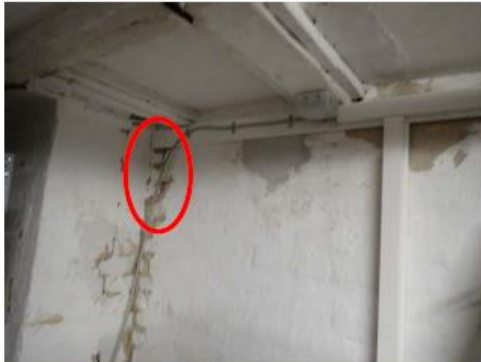
Foto 3

Der ses revner i skillevæggens øverste 5 skifter. Som løber ud fra de revner som ses i selve skorstenen

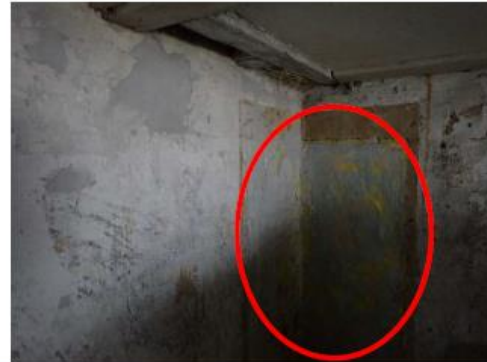
Foto 4

Inde i tilstødende kælderrum ses der ikke større område med revner. kun antydning af revnerne i toppen af de 5 sidste skifter. Det ser ud til at der her har stået et fyr.

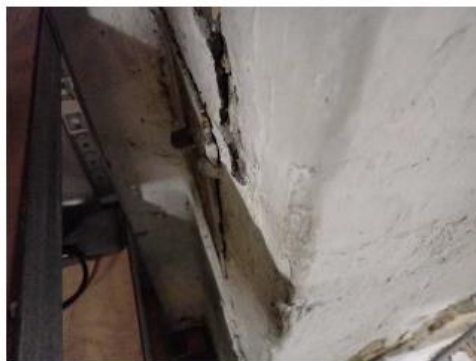
Foto 5

Her ses renselemmen i skorsten som har revner over lemmen. (skorstenen er ikke i brug længere)

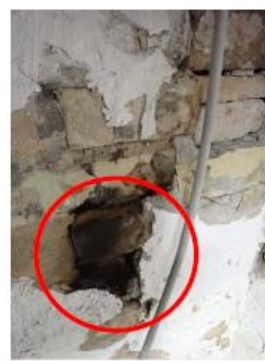
Foto 6

Ved besigtigelsen tale vi om muligheden for at revner kunne skyldes en evt. ældre mindre skorstensbrand. I første omgang afviste jeg denne mulighed. Da man typisk ved skorstensbrande ser flere revner og flækkede sten/smeltet pga. varme. Men ved gennemgang af billeder efterfølgende, kan det ikke helt udelukkes.

Der ses sod aftegninger på udvendig side af skorstenen. Fuger i dette område er mangelfulde.

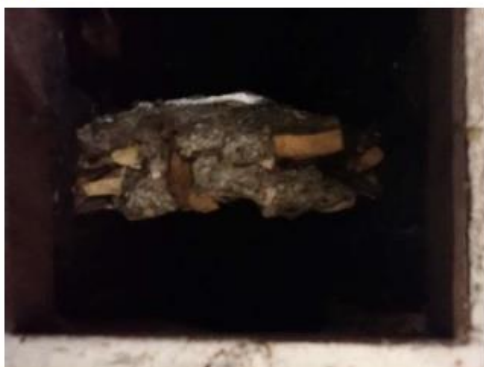
Foto 7

Her et større stykke mørtel/murbrokker som er faldent ned oppe fra skorsten et sted.

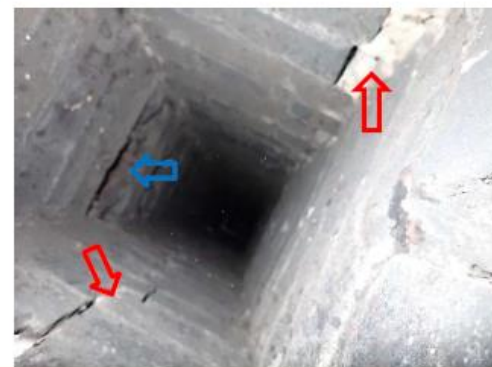
Foto 8

Her ses revner som er gennemgående indvendig i skorstenen. Blå pil viser tidligere indgang fra fyr, som er lukket til.

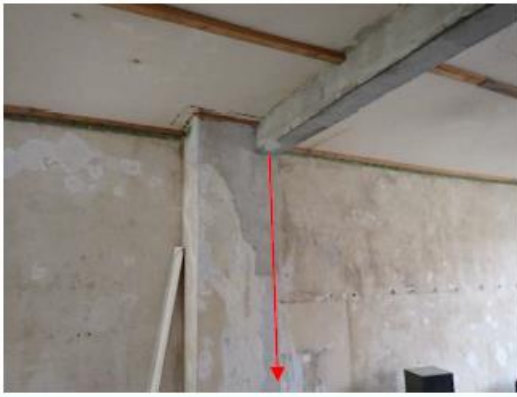
Foto 9

Her ses skorsten og den nye oplagte bjælke i stueplan. Den del af skorstenen som bjælken hviler af på, er i kælderplan skillevæggen.

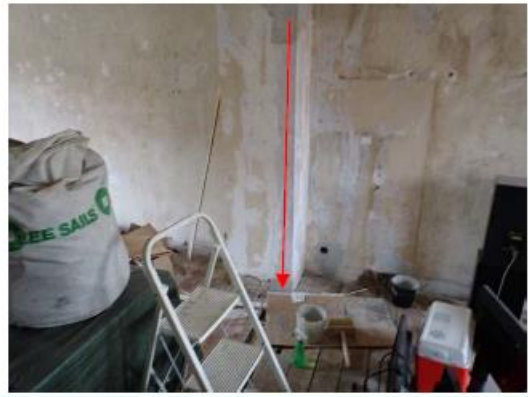
Foto 10

Det meste af trykket fra bjælken er placeret i den side som er markeret.
