# Ankenævnet *for* Forsikring

Den 8. oktober 2025 blev i sag nr. 103575:

Domus Forsikring A/S  
Kirkebjerg Parkvej 12, 2.  
2605 Brøndby

Forsikringstageren har ejerskifteforsikring. I klage af 8/5 2025 har klagerens repræsentant bl.a. anført:

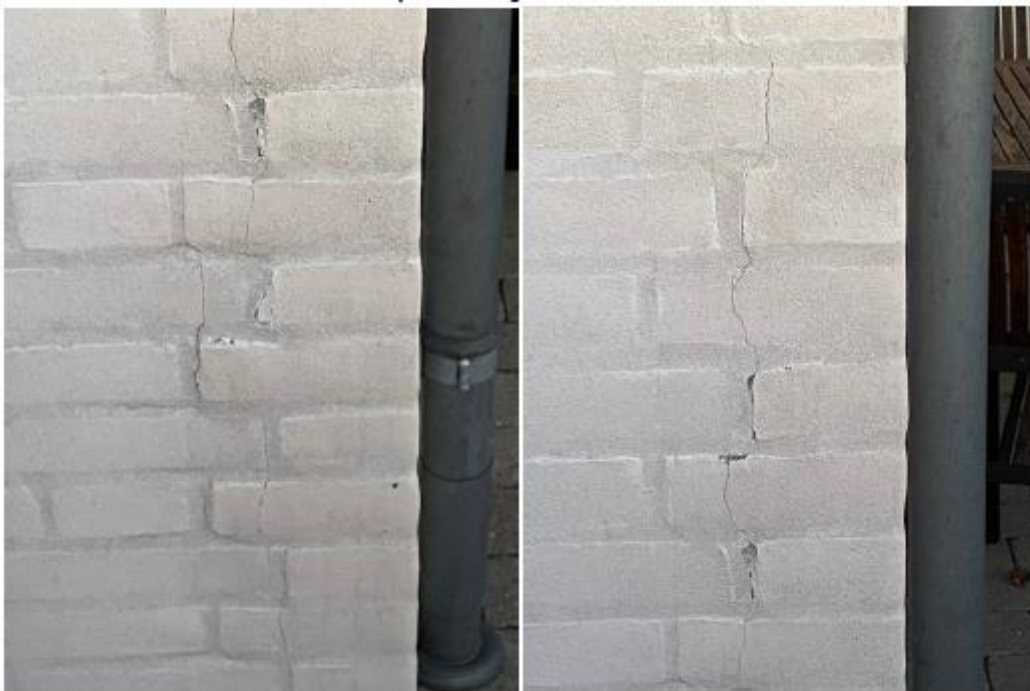
## Fotodokumentation med revneeksempler fra klager

Fotos fra klager og ingeniøren viser en ganske anden alvorlighed af revnerne end Domus egen taksatorrapport, hvor revnerne er taget fra vinkler, hvor de ikke er ret synlige. Alternativt må vi konkludere, at revnernes udvikling er meget stor siden taksators besigtigelse og at skaden har udviklet sig kraftigt.
