# Ankenævnet *for* Forsikring

Den 20. maj 2026 blev i sag nr. 103587:

Forsikringstageren har ejerskifteforsikring og byggeskadeforsikring. Den forsikrede ejendom er opført i 2021 og er overtaget af klageren den 5/4 2023. Klagerens advokat har i brev af 14/5 2025 til nævnet bl.a. anført:

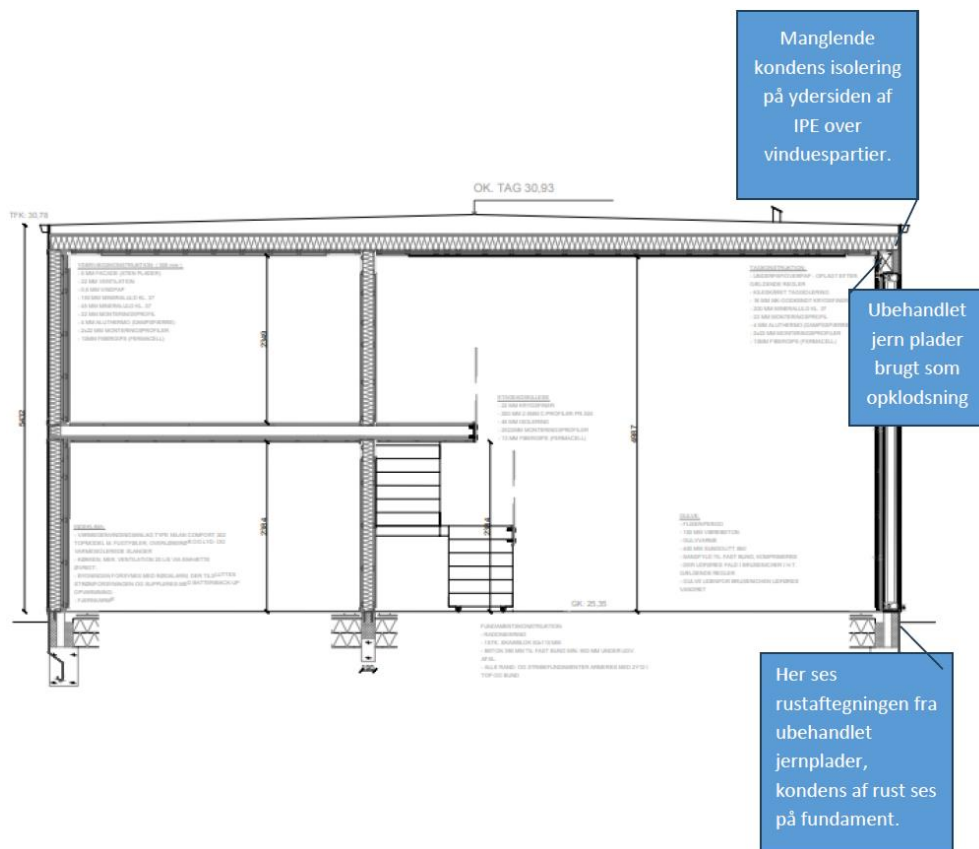
Originale tegninger godkendt af kommunen.

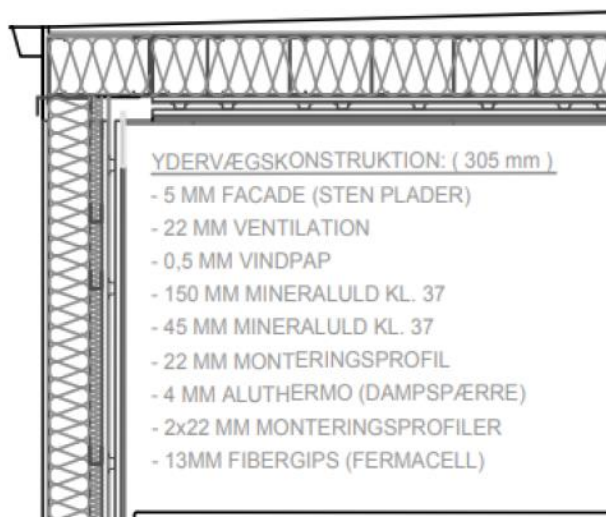
## Opført konstruktion:

- 12,5 mm Power Panel
- 22 mm Monteringsprofil /Ventilation. (Analyseret ved Teknologisk Institut)
- 0,5 mm Vindpap.
- 150 mm Mineraluld.
- 45 mm Mineraluld.
- 4 mm Aluthermo (dampspærre).

Ved demontering af facadepladerne fremkommer flere alvorlige fejl og mangler. Der konstateres manglende isolering i fire udvendige hjørner, hvilket medvirker til overophedning om sommeren, og kuldebro i de kolde måneder. Ligeledes er der ikke kondensisoleret omkring vind søjler i facaden - IPE bjælken hen over vinduespartierne er ikke kondensisoleret på yderside. IPE bjælken er tilrettet i højden med ubehandlet jernplader, dette har medført rust dannelse, som er løbet ned langs med søjlerne - rusten kunne ses på fundament ved bunden af vinduerne etc.
