# Ankenævnet for Forsikring

Den 22. april 2026 blev i sag nr. 103606:

Den anmeldte skade vedrører en fejlmonteret Unidrain-afløbsrende i badeværelset på 1. sal, hvilket har medført vandindtrængning under vådrumsmembranen. Skaden blev opdaget, da en gulvflise løsned sig.

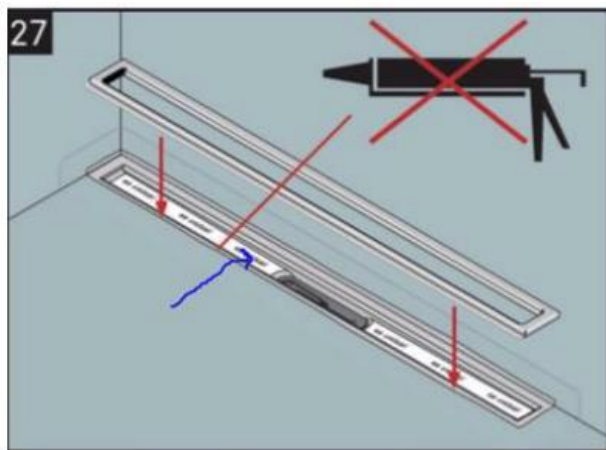
*Unidrain er ikke konstrueret til at være tæt i overgangen mellem selve renden og rammen (i overensstemmelse med monteringsvejledningen).*

Billedet fra monteringsvejledningen, hvor det vises, at rammen blot lægges "løst" oven på rammen (det den blå pil illustrerer er vand, der via vådrumsmembranen, kan ledes i afløbet)

*Når selve vandlåsen stopper til, og vandet derfor stiger op i afløbet, kan vandet løbe den modsatte vej ud under rammen, og derved ud på vådrumsmembranen.*

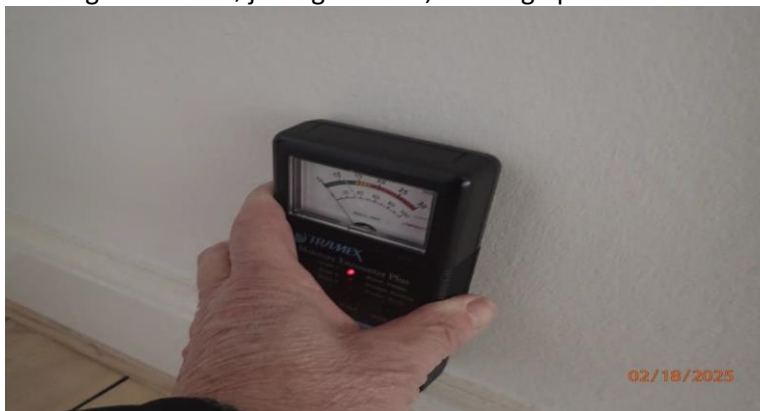
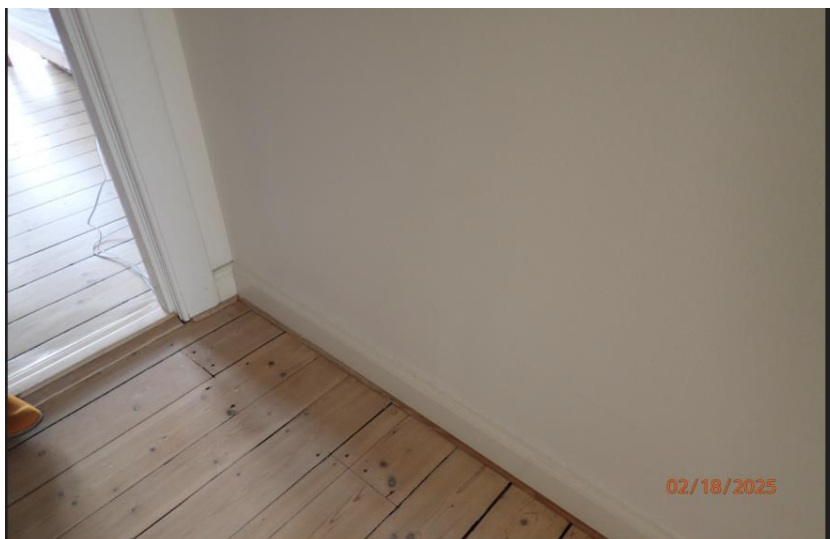
Som jeg forstår det, er der ikke registeret faktiske fugtskader på de bagvedliggende konstruktioner. Der kan ikke ses skader på væggen på modsat side af brusenichen, og ved fugtmålinger er der ikke registeret forhøjet fugtindhold, som tegn på at der kunne mangle en vådrumsmembran.

Der er ikke noget, der indikerer, at der over længere tid og oftere faktisk er sket vandgennemtrængen til de bagvedliggende konstruktioner.

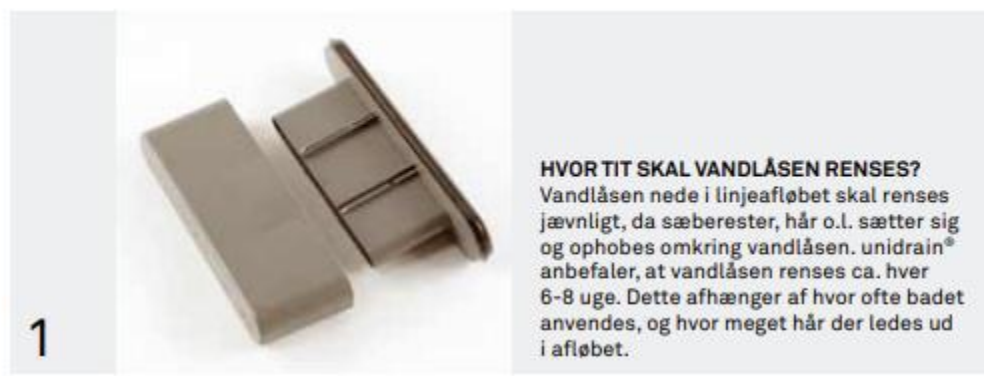
## RENSINGSVEJLEDNING FOR CLASSICLINE

Unidrain anbefaler, at vandlåsen renses hver 6-8 uge.

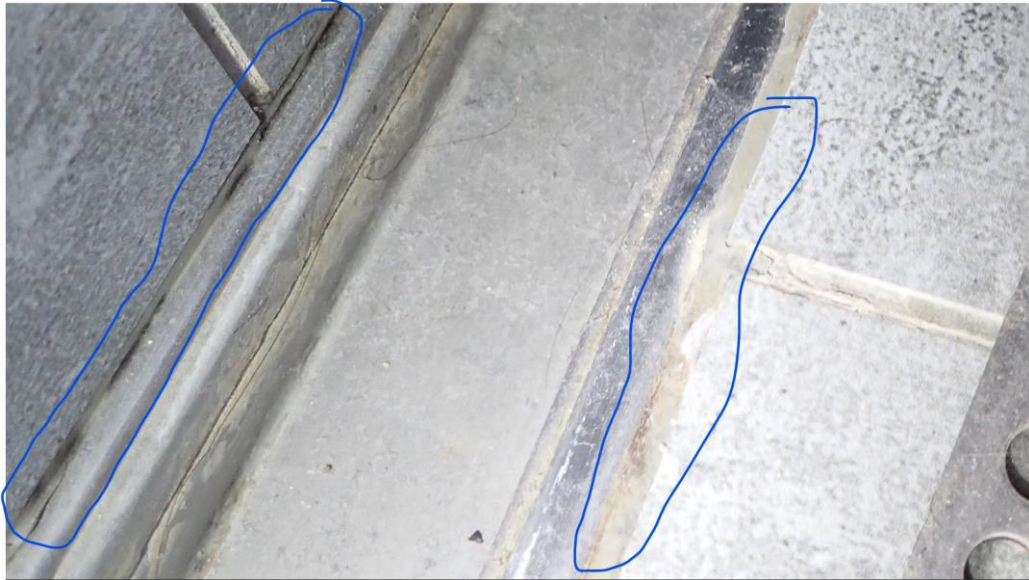
Der kunne ved besigtigelsen også registreres nedbrudt/dårlig gummifuge/elastisk fuge i overgangen mellem afløbet og vægflise samt gulvafløbet og første række fliser.

Dette kunne være en medvirkende årsag til at du 4 år efter overtagelsen oplever forholdet.

Gummifuger/elastiske fuger i vådrum har typisk en levetid på 5 år. De bør tjekkes efter hvert år om de har sluppet, er med revner eller huller og eventuel sørge for at udskifte fugen. Dette hører til den almindelige vedligeholdelse man har som ejer.

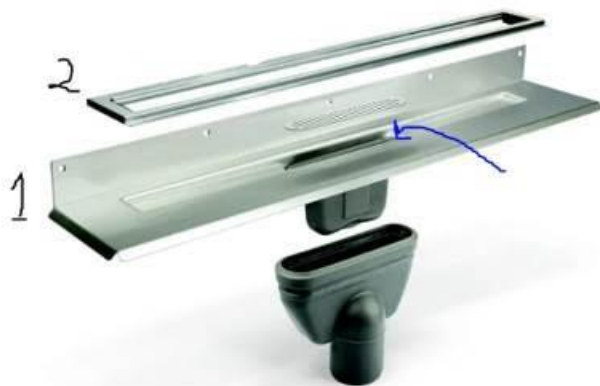
Problematikken opstår pga. opbygningen af Unidrain, hvor eventuel vand fra utætte fuger via vådrumsmembranen kan ledes ned i afløbet ved at løbe imellem rammen (2) og renden (1, blå pil), idet rammen blot ligger 'løst' oven på selve renden - se billed:

Billedet fra monteringsvejledningen, hvor det vises, at rammen blot lægges 'løst' oven på rammen (det den blå pil illustrerer er vand, der via vådrumsmembranen, kan ledes i afløbet)

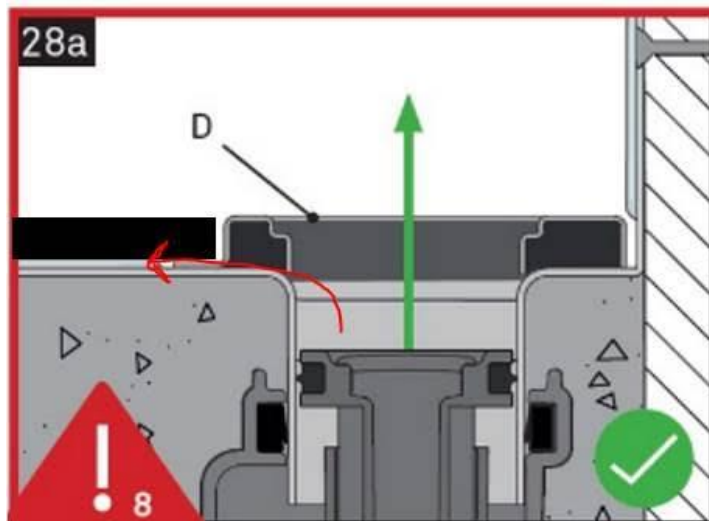
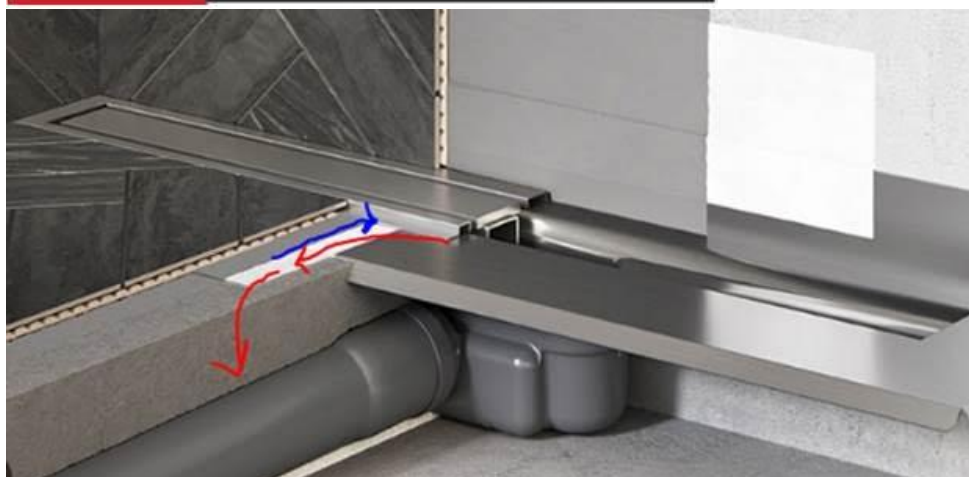
Vand-/fugtskaderne opstår når selve vandlåsen stopper til, og vandet derfor stiger op i afløbet. Så kan vandet nemlig løbe den modsatte vej ud under rammen (D), og ud på vådrumsmembranen

(Rød pil). Når vådrumsmembranen desværre ikke altid er tæt, siver vand ud i den omkringliggende konstruktion og laver skade.
