# Ankenævnet *for* Forsikring

Den 19. november 2025 blev i sag nr. 103616:

Klagen vedrører skader på fuger, mursten samt vinduesoverligger, som klager ønsker dækket under sin ejerskifteforsikring. DBF har afvist dækning med henvisning til, at forholdene på overtagelsestidspunktet ikke har givet anledning til skader samt forholdene alene vedrører udløb af levetid.

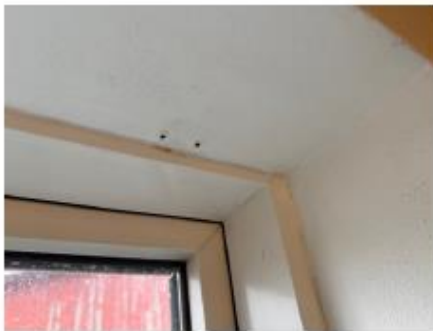
1 skade indvendig

Skønsmanden får anvist indvendige skader på gavl mod vest og facade mod syd, som rekvirenten mener at stamme fra skader på facade

Det ses tydeligt at de omtalte skader skyldes fugt i vægge. Da skaderne ligger over udvendigt terræn, er det sandsynligt at denne fugt kommer ind via facaderne/murværket

Skønsmanden vurderer derfor at de påviste skader skyldes fugt i murværket

Det er skønsmandens vurdering at skaderne ikke har været til stede 20/12-2022

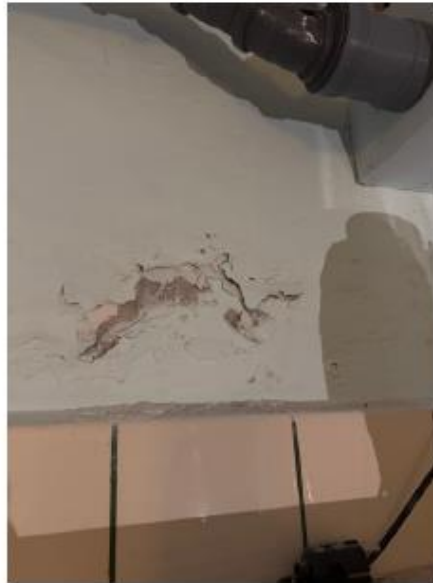
2 skade indvendig

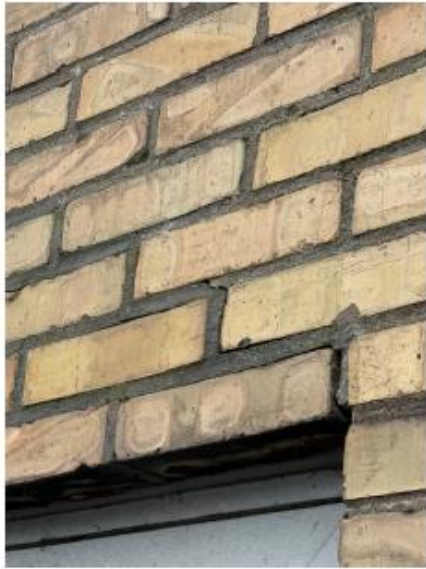
3 revner og udfaldne fuger

Der ses et ret omfattende omfang af revner mellem fuger og mursten og der ses et ret omfattende omfang af udfaldne fuger

Skønsmanden kan se at der er algedannelse, at der er mos på mange overgange og huller i fuger. Dette indikerer at det ikke er nye revner og afskalninger  
Det er skønsmandens vurdering at skader på fuger har været tilstede d. 20/12-2022

Revne og udfaldne fuger i murværket skal udbedres med udkradsning og omfugning

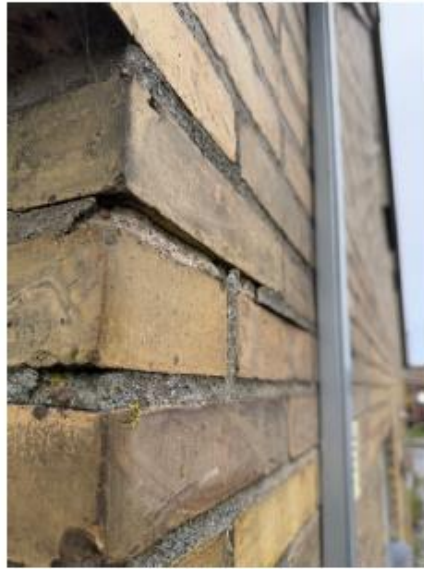
4 udfaldne fuger

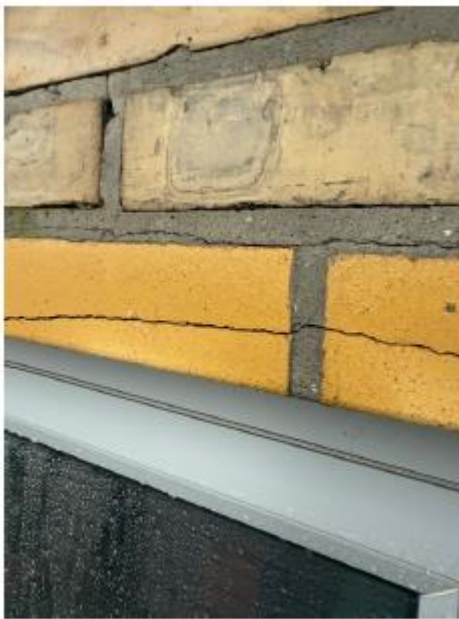
På facaden mod syd har konsulenten konstateret 2 ståltegl/overlægger med revner, som først er anmeldt over 1 år efter overtagelsen. Konsulenten vurderer, at de er støbt med ikke galvaniseret jern, og at jernet nu er med korrosion/rustet og udvidet. Derfor er teglstenene i overlæggen revnet.

Vedr. tegloverliggerne, så er der tale om relativt nye tegloverliggerne (se f.eks. billede 5 i skønsrapporten, der ikke burde være revnet. Dette må anses som en følgevirkning af skaderne på fuger og mursten.

5 revne i overligger og fuger

Nævnet har lagt vægt på, at selskabets besigtigelseskonsulent har konstateret, at overliggerne, som besigtigelseskonsulenten vurderer, er fra omkring 1980-90, er støbt med ikke galvaniseret jern, og at jernet nu er med korrosion/rustet og udvidet.

Nævnet har endvidere lagt vægt på, at teglstenene i overliggeren som følge heraf er revnet.

Selskabet, Dansk Boligforsikring A/S, skal anerkende, at de revnede overligger udgør en dækningsberettigende skade. Selskabet skal herefter dække udgiften til udskiftning af revnede overligger i overensstemmelse med forsikringsbetingelserne. En eventuel kontanterstatning forrentes efter forsikringsaftalelovens § 24.

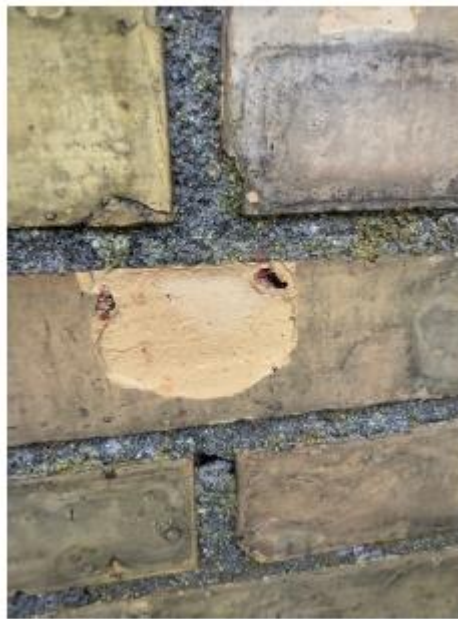
6 afskalninger på mursten

Det er skønsmandens vurdering at skader på mursten har været tilstede d. 20/12-2022

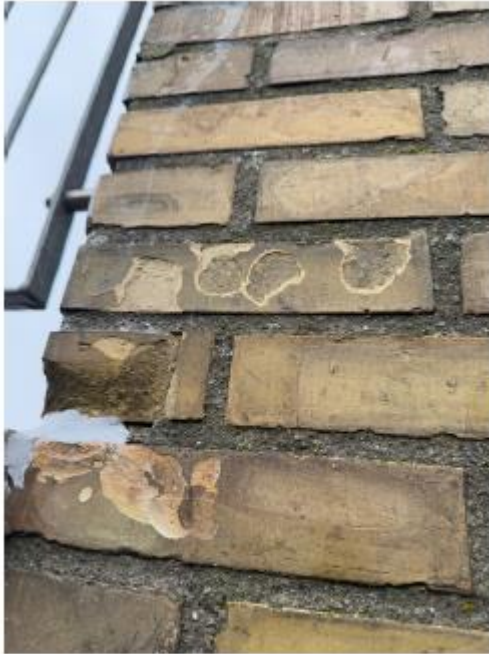
7 afskalninger på mursten

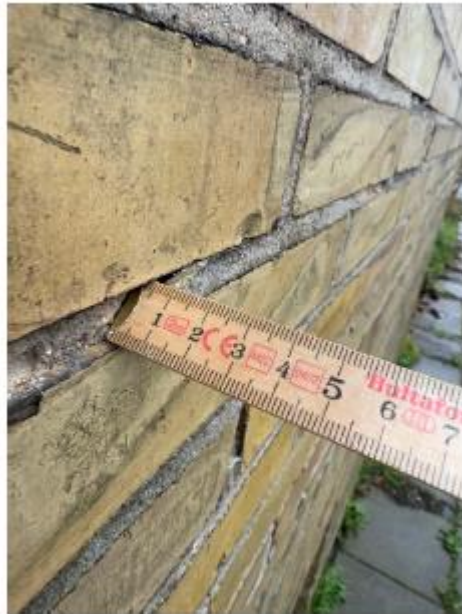
8 måling af dybde på fuge = 6 mm

Teoretisk set skal en fuge altid være dybere end den er bred. En murværksfuge ansættes til teoretisk at være 12 mm, hvorfor den som minimum skal være 13 mm dyb. Dette modvirker at den løsner sig og falder ud. I praktisk ligger fuger i murværket i intervallet mellem 8-20 mm, hvorfor der i dag udkradses til min. 20 mm dybde ved renoveringer – ofte 25 mm.

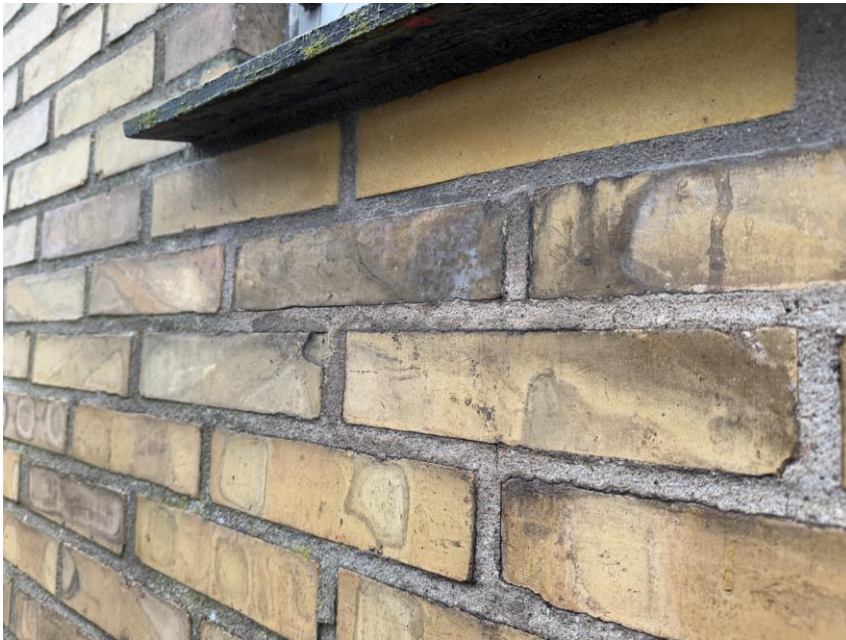
9 løse fuger og revner i overgangen mellem fuge og mursten  
Ovenstående billeder er igen et af mange

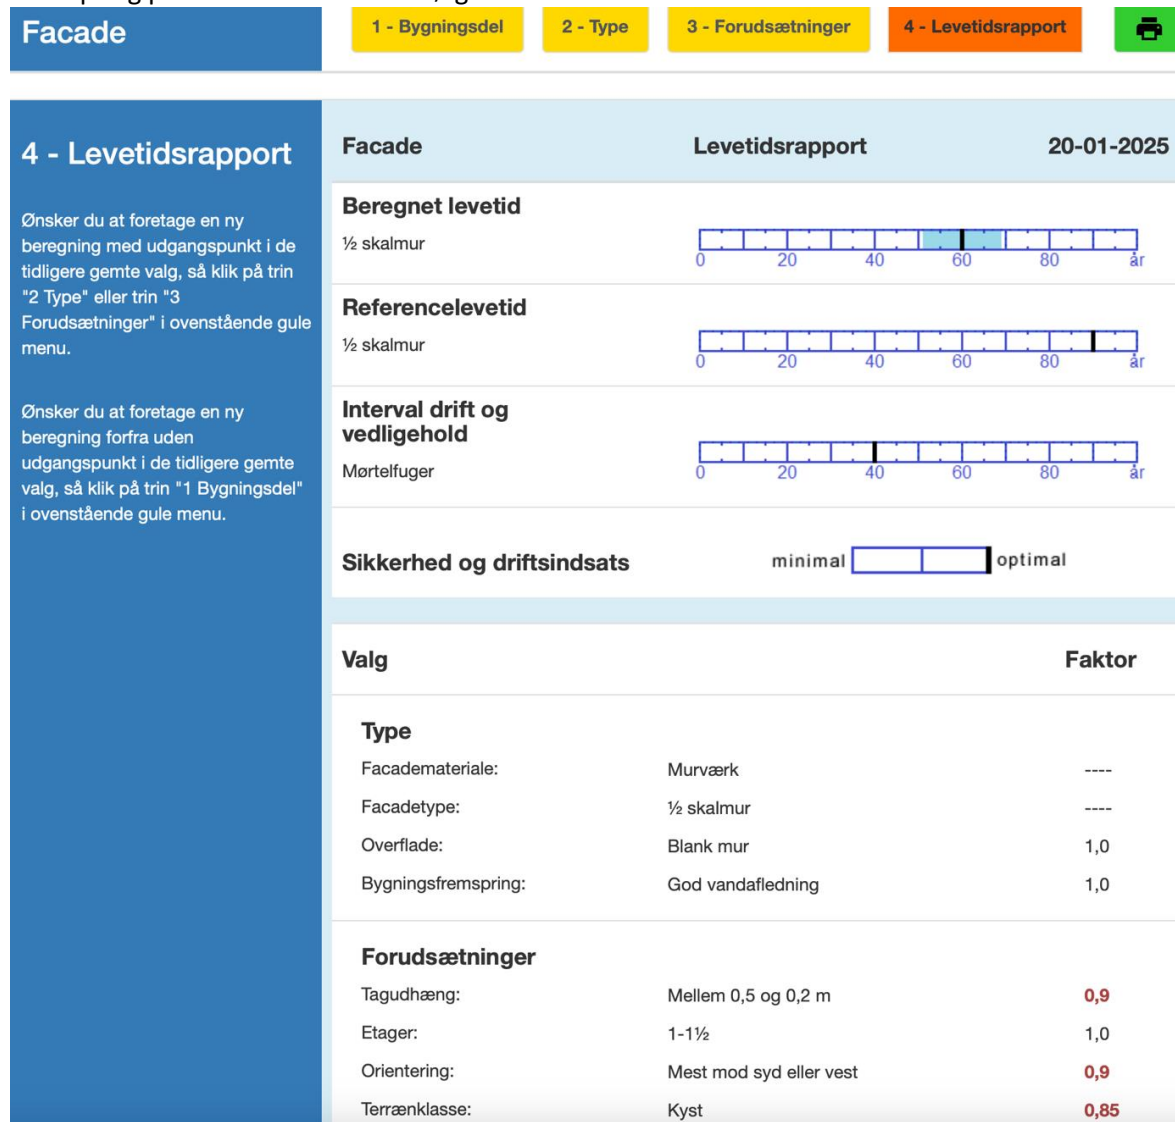
En 1/2 stens skalmur har en forventet levetid på mellem 50-70 år

I praksis har de vist sig at holde ca. 90 år

Ovenstående kræver løbende vedligeholdelse af synlige skader, herunder fuger og mursten

Havde facaden været udkradset og omfugget i 1986 eller deromkring og løbende havde været holdt vedlige, er det skønsmandens vurdering at murværket ikke havde haft de skader, det har i dag

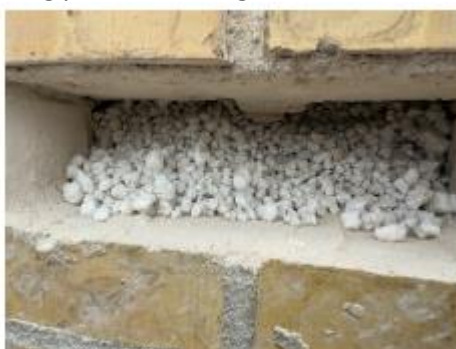
11. Løse flamenco kugler i hulmur

Ud fra skønsmandens erfaring, og oplyst af beboer er isoleringen ca. 25 år gammel  
Altså udført omkring år 2000

Manglende – eller mangelfuld – hulmursisolering kan give skader på murværket på længere sigt. Indvendig kan det give skimmelberørte overflader, der i værste fald kan give sundhedsmæssige udfordringer, udvendig betyder det at varmen slipper igennem og kan opfugte murværket indefra, da varmen trækker fugten med sig. Når murværket samtidig er mangelfuldt vedligeholdt vil det give flere skader, end hvis isoleringen havde været helt intakt og murværket havde været vedligeholdt

Det er skønsmandens vurdering, at den mangelfulde hulmursisolering nedsætter bygningens brugbarhed og yderligere risiko for flere skader på murværk

Den nedfaldne isolering i hulmuren, der har givet anledning til kuldebroer anser skønsmanden ikke som en skade på huset, da det skyldes valget af materiale og indblæsningsmetode på daværende tidspunkt. Vil man udbedre på dette kan man efterblæse i hulmuren med et sædvanligt indblæsningsgranulat, der kan blande sig med flamenco og derved holde på det

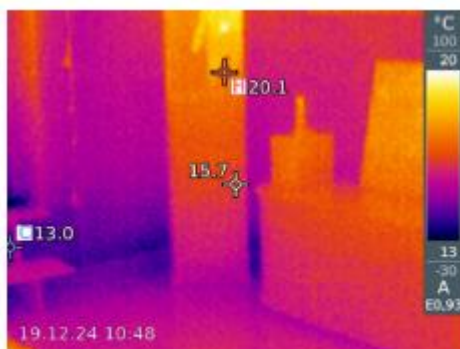
12 termografi indvendig

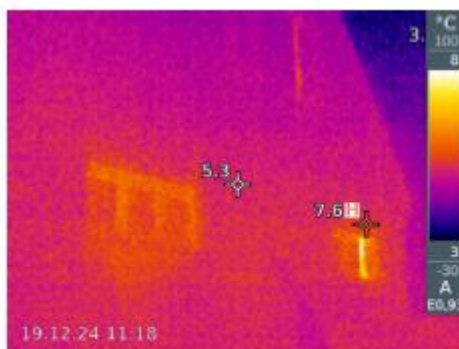
13 Termografi udvendig
