# Ankenævnet *for* Forsikring

Den 19. november 2025 blev i sag nr. 103641:

Dansk Boligforsikring A/S  
Kanalstræde 10, 1. Sal  
4300 Holbæk

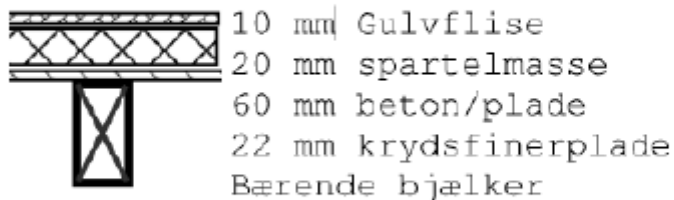
## Principskitse

Opbygning på etagedæk

Anvendte konstruktionsprincipper er atypiske for denne renovering, fordi man har støbt beton direkte på træpladerne og dermed ikke benyttes sig af systemer der er lavet til denne type konstruktioner. Det er vores vurdering at denne løsning altid vil medføre bevægelser i det støbte betondæk og dermed revner i beton og dernæst fliser med manglende vedhæftning.

denne type konstruktion opbygningen. Skaden har ikke været til stede ved overtagelsen... Gulvet i badeværelset ophugges og herefter fjernes affaldet. Der udlægges svaleplader med en støbt beton og med afsluttende med nye fliser".
