# Ankenævnet *for* Forsikring

Den 22. oktober 2025 blev i sag nr. 103647:

Forsikringstageren har ejerskifteforsikring. I klageskema af 22/5 2025 har klageren bl.a. anført:

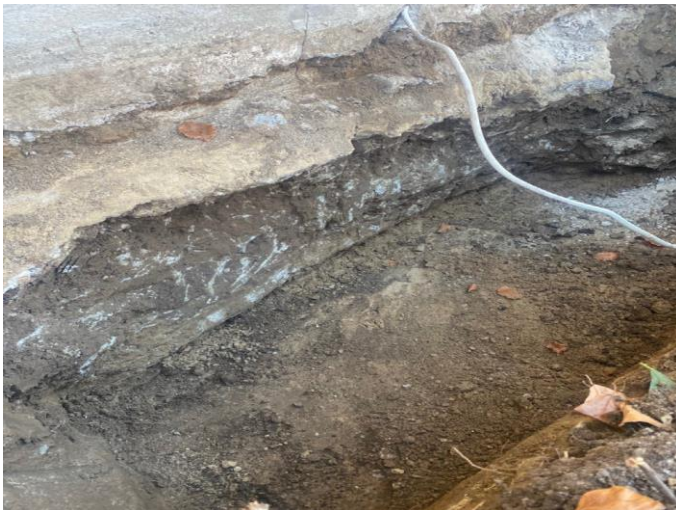
Ved siden af soklen er der et kloakdæksel med en bundkote ca. 1,50 m u.t. En afgrening er ført ind under sokkel herfra. Det vurderes derfor at det er denne tidligere opgravning, som er årsag til at soklen har sat sig en smule pga ukomprimeret tilfyldningsmateriale og en opgravning i nærheden af fundamentet som overskrider de anbefalede udgravningshældninger under brøndens montage på udførelsestidspunktet. Det vurderes heller ikke af fundamentsunderkanten er ført under kloakkens bundkote.

Foto 1: Fundamentsunderkant er 90 cm u.t. Intakte og bæredygtige aflejringer er fundet i funderingsniveauet.

Udbedring sker ved punktvís understøbning på hver side af kloakrørets gennemføring under fundamentet. Der understøbes en sektion på 1,0 m bredde på hver side af kloakrørets gennemføring under soklen.

Fundamentsunderkanten for hver understøbningssektion skal være min. 60 cm under bundkoten for kloakrørets dybde ved fundamentet. Der støbes på rene og intakte aflejringer – IKKE løst og opgravet jord !

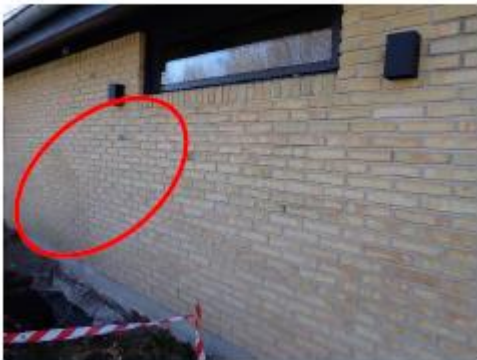
Anmeldte forhold tilskrives til bevægelses revner. Der ses to revner i murværket, hvor den ene render i fundamentet. Der ses ingen andre revner i murværket på huset, og omkring revnerne ses der ingen forskydninger eller noget der har sat sig, derfor er det bevægelses revner. Der ses ingen skade ved revnerne, og der vurderes af revnerne ikke udvikler sig. Murværket er fra huset blev opført i 1973. Konstruktionen følger sædvanlig byggemetode. Der ses ingen følgeskader. Anmeldte forhold var tilstede ved overtagelsen. Konstruktionen er lovligt opført.

| <p>Der ses to revner i murværket i området ved rød markering</p> | <p>Den ene revne</p> |

Opskæring af revner

I lægning af rustfri vandret på revnerne

Pudse rep og fuge rep uden på rustfristål.

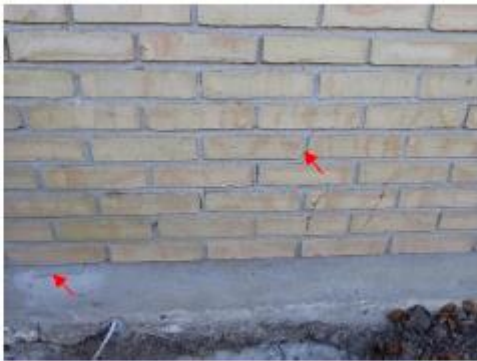
| <p>Man kan se revnen render i fundamentet</p> |

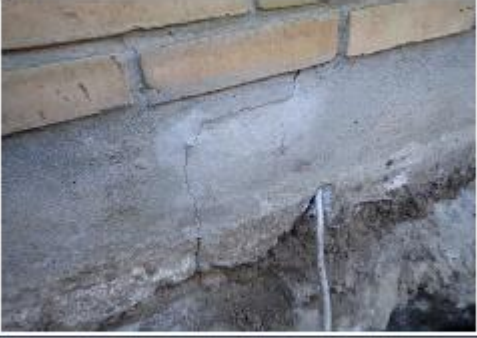
| <p>Man kan se at der er lavet rep på revnen tidligere, det må være forrige ejer der har fået det udført ellers ville FT have anmeldt det tidligere</p> | <p>Rendefundamentet er grave frit hvor revnen er rendt i fundamentet, der ses revne i rendefundamentet, se også foto 6</p> |
