# Ankenævnet *for* Forsikring

Den 7. januar 2026 blev i sag nr. 103706:

Forsikringstageren har i medfør af lov om forbrugerbeskyttelse ved erhvervelse af fast ejendom tegnet ejerskifteforsikring. I klageskema af 1/6 2025 har klageren bl.a. anført:

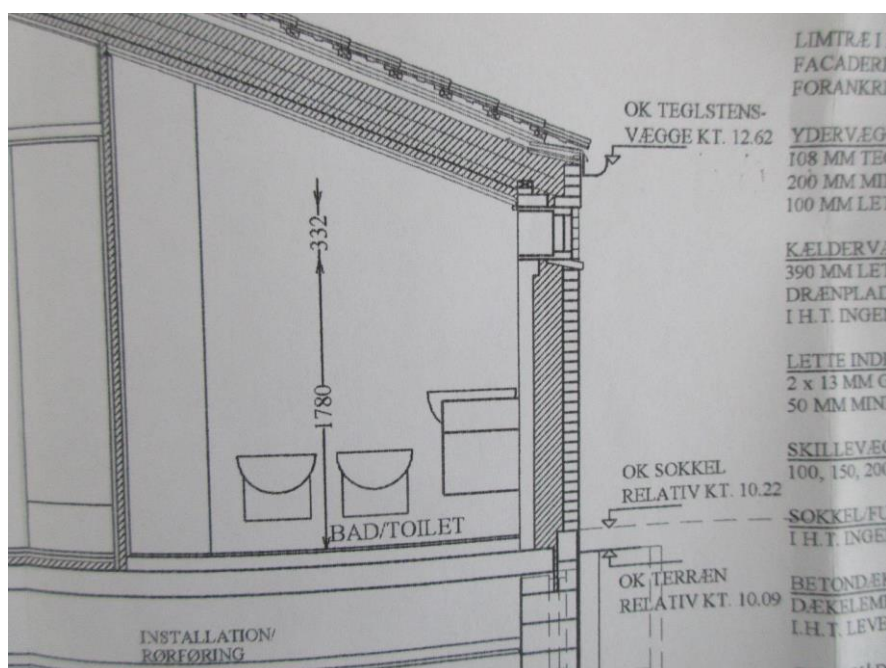
Af byggetegningerne fremgår bygningens ydermure som værende opført således:

Der ses således at være hulmur mellem for- og bagmuren, men dertil ses det, at der er lavet en mindre overgang mellem stueniveauet og kælderniveauet, hvor der er direkte adgang imellem. Det vil sige, at vand der trænger ind gennem facaden, og løber langs vinduerne indvendigt, eller som kan trænge igennem revner i soklen, ses at kunne løbe ned i kældervæggen og opfugte den. Dette stemmer overens med den vandindtrængen, som du har oplevet, idet den ses at komme oppefra og ikke nedefra.

Dette er således den ene af de konkurrerende årsager til den opfugtning du oplever.
