# Ankenævnet for Forsikring

Den 6. maj 2026 blev i sag nr. 103722:

Domus Forsikring A/S  
Kirkebjerg Parkvej 12, 2.  
2605 Brøndby

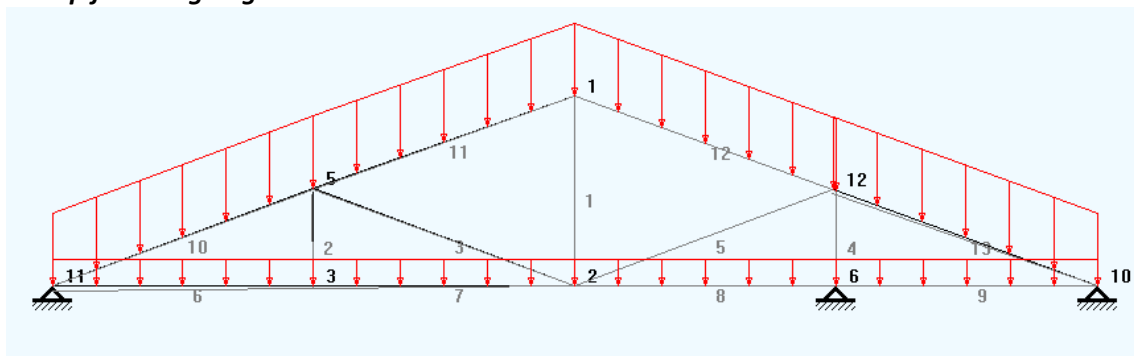
**Udklip fra beregninger:**

Tagkonstruktion opfylder ikke nuværende krav.

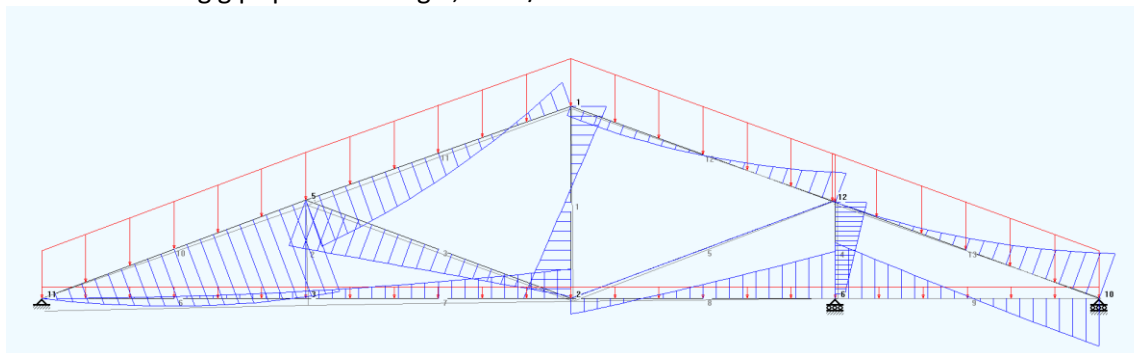
**Moment diagram**

- Egen last  $(0,15 + 0,25 + 0,20) = 0,6 \text{ kN/m}^2$  ... decra tag + tagpap + brædder og spær
- Snelast  $0,8 \times 1,5 = 1,2 \text{ kN/m}^2$
- Loft som 2 lag gips på forskalling  $0,30 \text{ kN/m}^2$
