# Ankenævnet *for* Forsikring

Den 4. februar 2026 blev i sag nr. 103745:

Topdanmark - en del af If Skadeforsikring  
Borupvang 4  
2750 Ballerup

"Klager indbringer hermed sagen for Ankenævnet for Forsikring, idet Topdanmark har afvist dækning af en skade på kælderydervæggene i klagers ejendom beliggende [adresse].

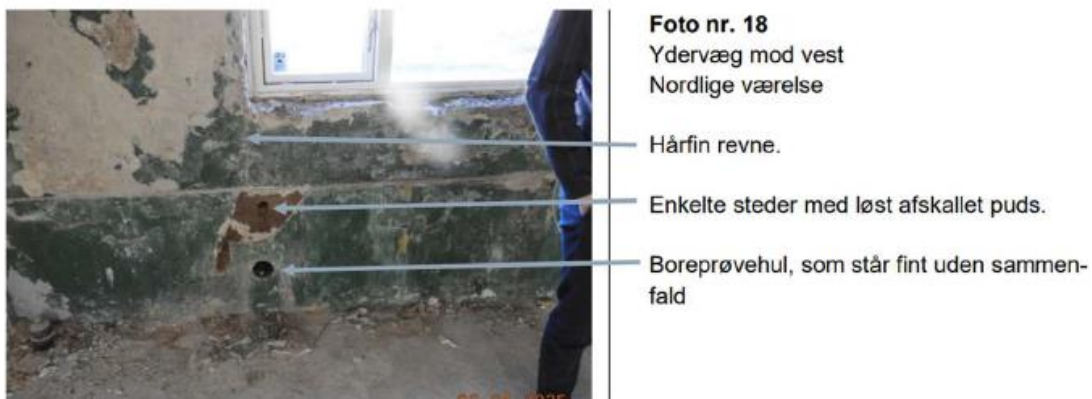
Vi indsætter til illustration et foto af kælderydervæggene, hvor det netop ses, at huller efter boreprøver fremstår fint uden sammenfald. Vi bemærker, at vinduesfalsene ser 'ødelagte' ud, fordi klagerne har fået hugget dem af.

Betonen er altså stærk nok til så at sige at 'holde hullet', uden at dette falder sammen.

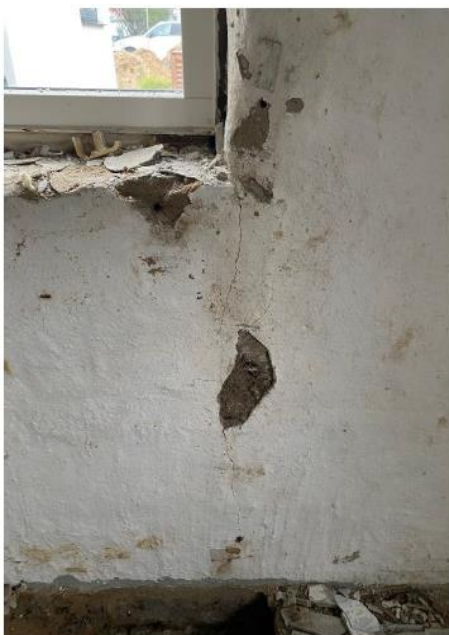
Revner i kælderydervæg – nr. 1

Se fotos nedenfor af ovennævnte steder på kælderydervægge med revner.

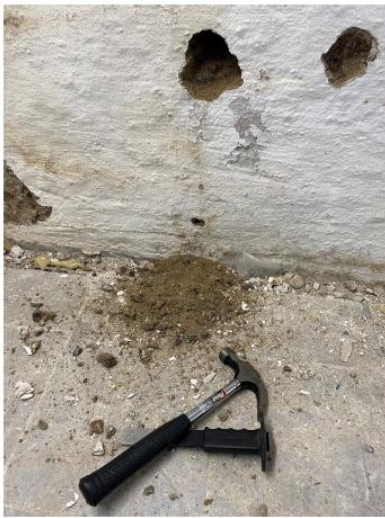
Hultagning ved nr. 1

Hultagning er foretaget med klaphammer og mejsel. Der er desuden optaget video af begge hultagninger. Varigheden af hultagninger var ca. 10 min ved hultagning nr. 1 og ca. 8 min ved hultagning nr. 2.

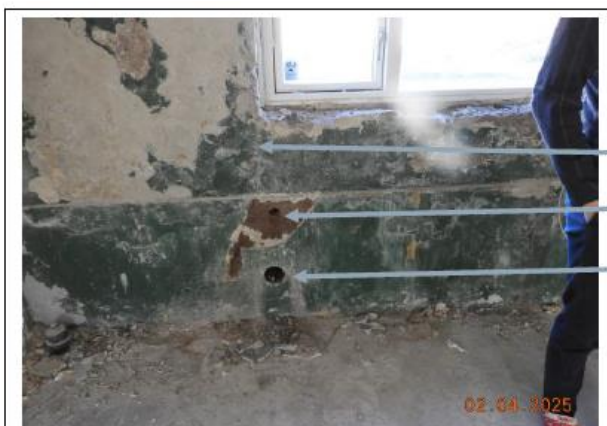
**Foto nr. 18**

Ydervæg mod vest  
Nordlige værelse

Hårfin revne.

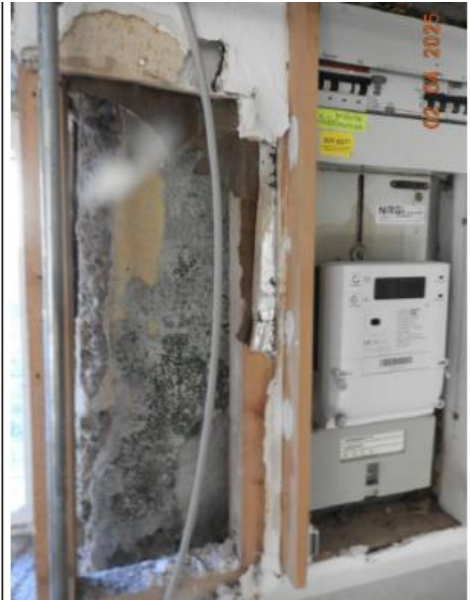
**Foto nr. 20**

Ydervæg mod vest.  
Nordlige værelse.

Forsatsvæggen har bestået af trælægter  
med isolering.  
Alu kraft  
Sømmede gipsplader

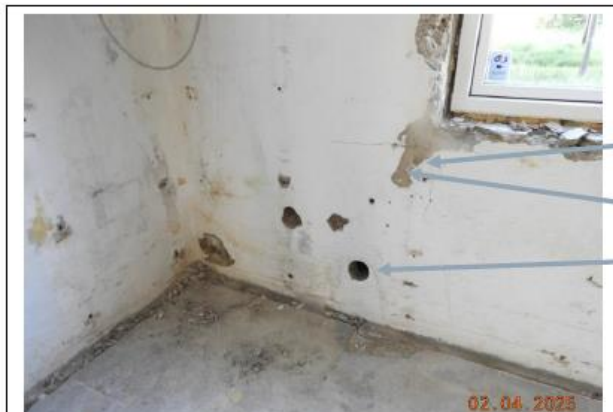
**Foto nr. 21**

Ydervæg mod vest  
Sydlige værelse

Enkelte steder med løst afskallet puds.

Boreprøvehul, som står fint uden sammenfald

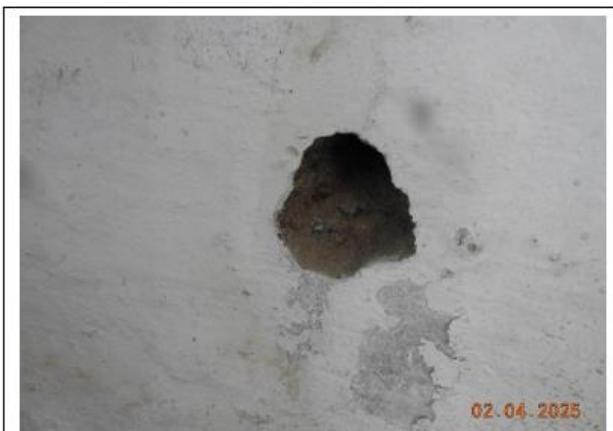
**Foto nr. 22**

Hammer-mejselprøvehul.

Der ses ikke sammenfald i og ved hullet

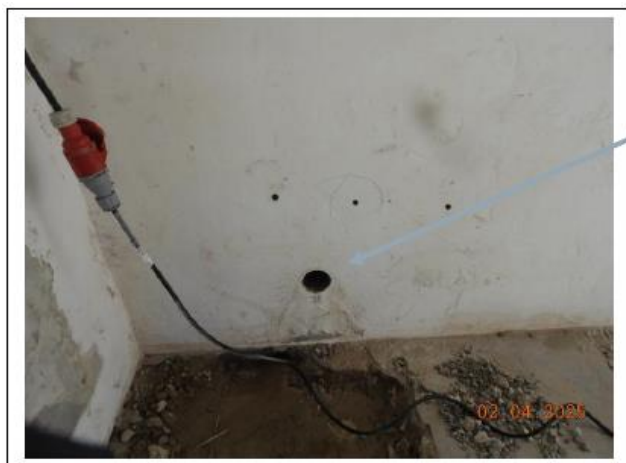
**Foto nr. 24**

Ydervæg mod øst
