# Ankenævnet for Forsikring

Den 18. februar 2026 blev i sag nr. 103787:

Som nærmere uddybet i vedhæftede klage har indklagede forsikringsselskab afvist dækning under ejerskifteforsikring for konstruktionsfejl på udestue.

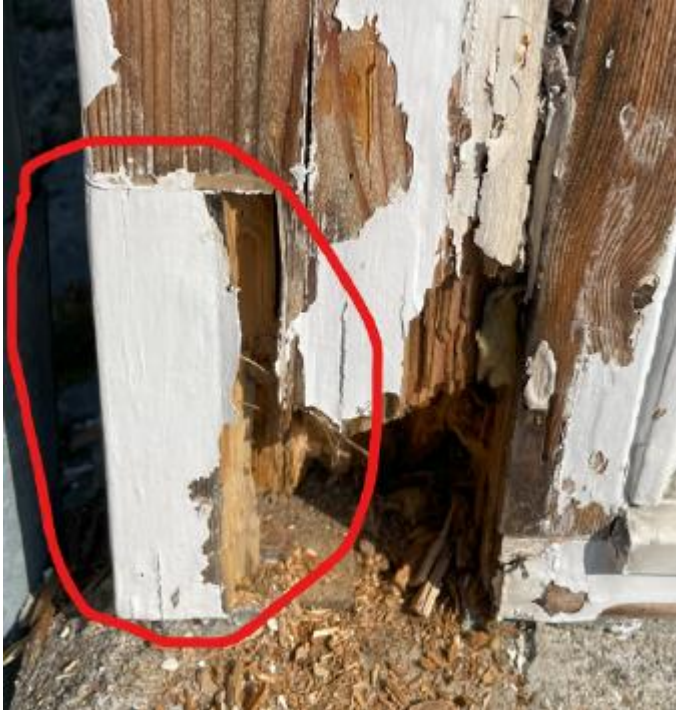
Denne lus er igen rådnet, og den har været overmalet således, at skaden var til stede, men ikke synlig da tilstandsrapporten blev lavet.

Ligeledes fremgår det, at den er fejlkonstrueret, træværket har direkte kontakt til fundament/sokkel, uden nogen form for fugtmæssig adskillelse.
