# Ankenævnet *for* Forsikring

Den 17. december 2025 blev i sag nr. 103815

Dansk Boligforsikring A/S  
Kanalstræde 10, 1. Sal  
4300 Holbæk

Forsikringstageren har ejerskifteforsikring. I klageskema og brev af 20/6 2025 har klageren bl.a. anført:

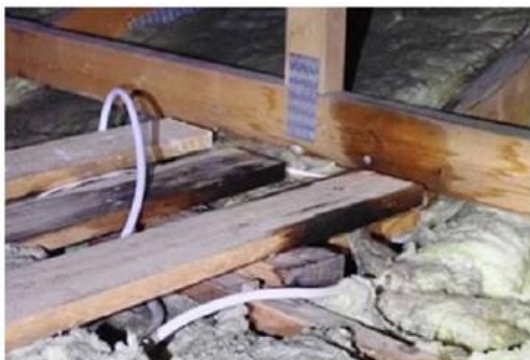
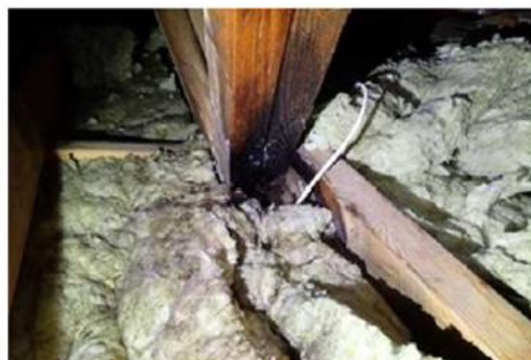
De pågældende billeder dokumenterer tydeligt, at der foreligger en væsentlig og alvorlig skade.

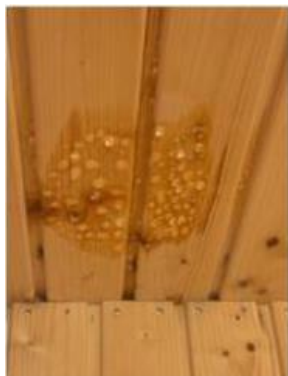
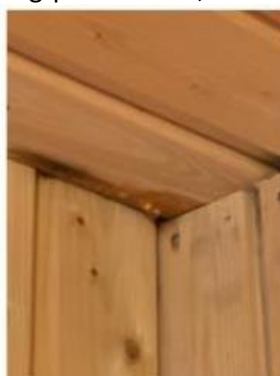
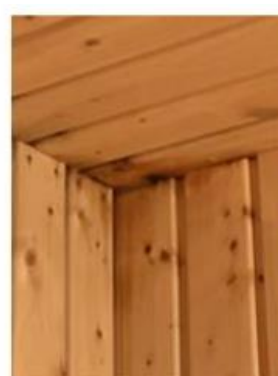
Ved besigtigelsen i februar 2025 blev det anført, at den nye loftlem allerede udviste fugtskader. Loftlemmen er imidlertid placeret i saunaen, og skaden kan entydigt tilskrives u hensigtsmæssig brug af saunaen af lejere, som har hældt vand på saunaovnen med henblik på at skabe damp – en adfærd vi har dokumenteret med billeder og nu har forebygget med skiltning. Denne skade er således uvedkommende for den fugtproblematik, der er konstateret i loftrummet.

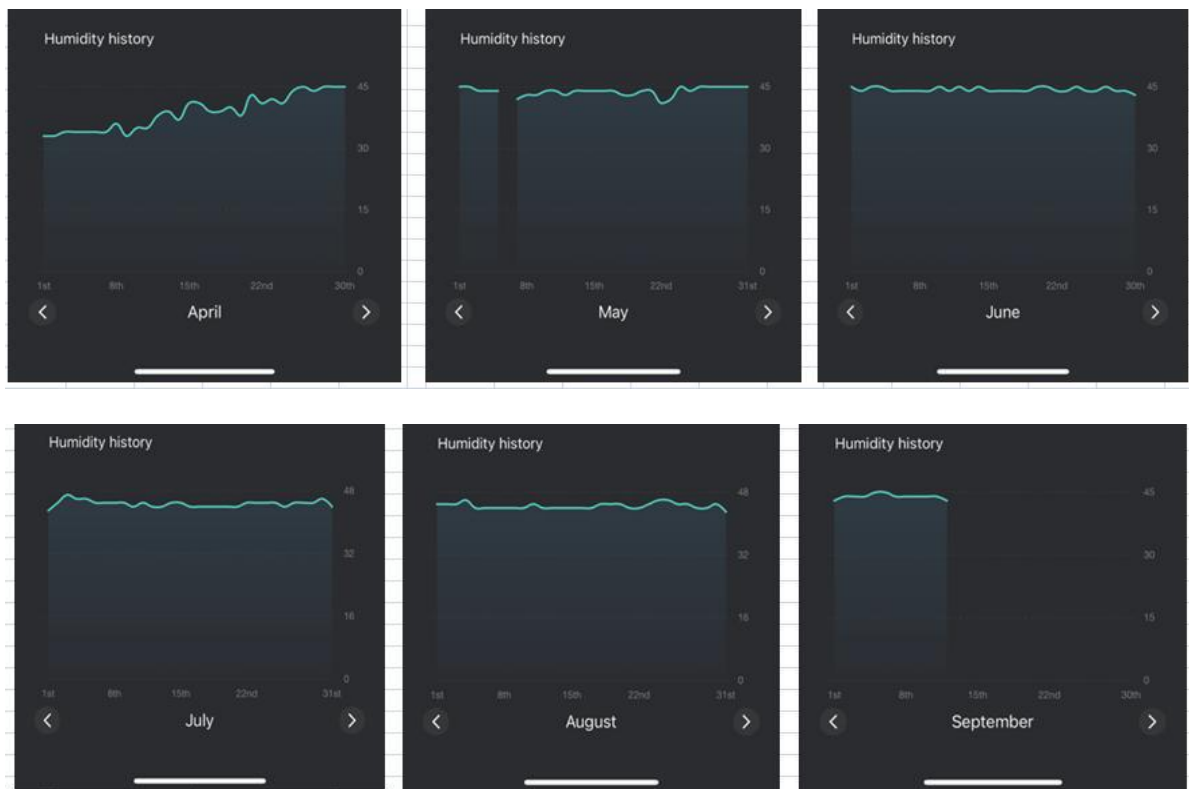
- DBF anfører, at fugten skyldes kondens. Installerede målinger viser imidlertid en relativ fugtighed under 45 %, hvilket ikke overstiger et normalt niveau for parcelhuse.

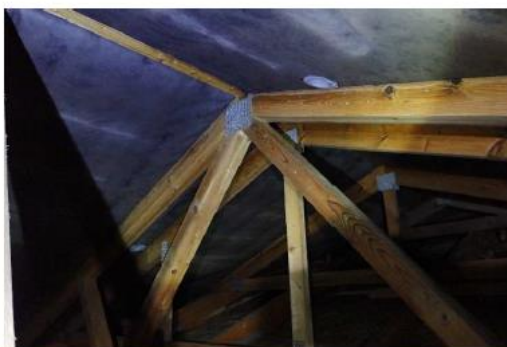
Foto 1

Tyder på kondens på undertaget, når der er tørre striber under taglægterne og opfugtningen ikke følger skaderne i undertaget.

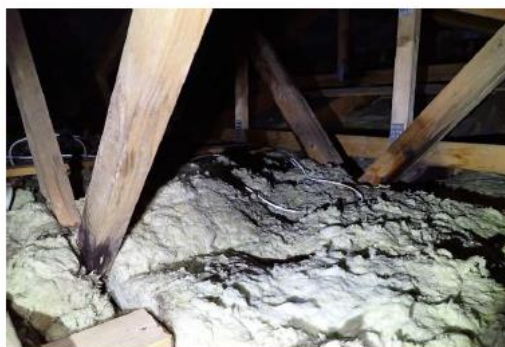
Foto 2

Kraftige fugtskjolder på gitterspærrene op fra loftisoleringen indikerer opstigende fugt fra pool rummet.

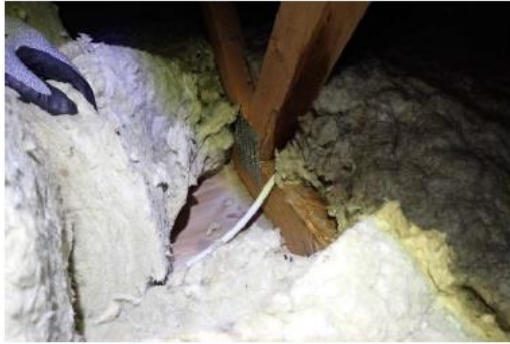
Foto 3

Damp i plast dampspærren og kondens i isoleringen ved opfugtet gitterspær fra det ekstrem høje damptryk.

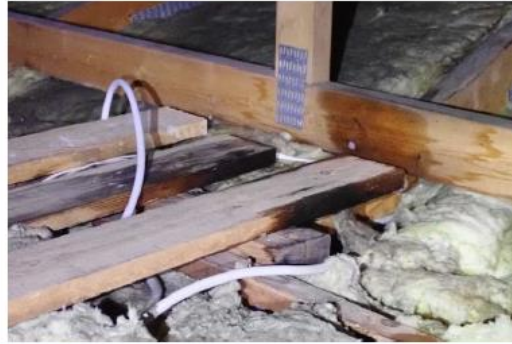
Foto 4

Gangbro og gitterspær viser helt tydeligt, at de opfugtes nedefra med fugtskader på underside og kanter.

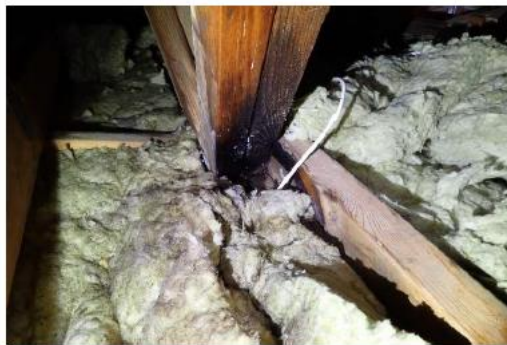
Foto 5

Der er kraftig fugtskjolder på gitterspær, men der konstateres ikke egentlige rådskader.

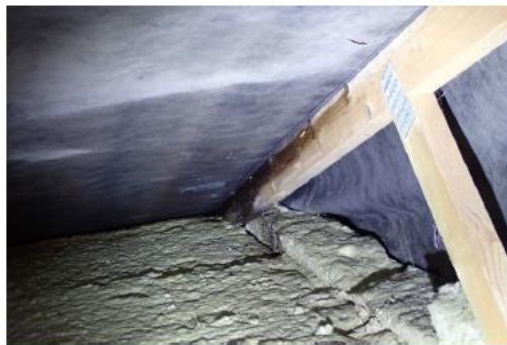
Foto 6

Ved yderhjørnet af pool rummet er der også kraftig fugtskjold på spæret langs det opfugtet undertag.

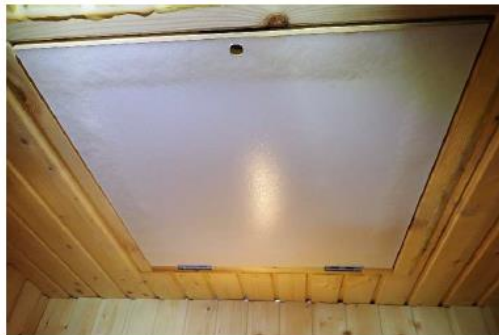
Foto 7

Der er allerede fugtskader i den kun 1år gamle loftlem, som FT har monteret.

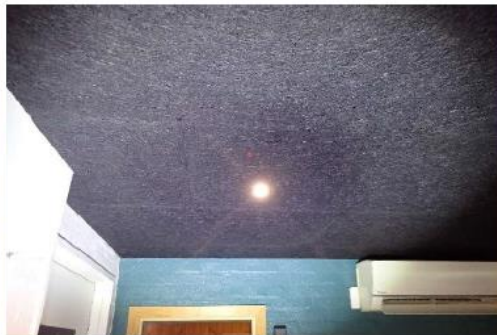
Foto 8

Troldtektloftet i poolrummet er opført med indbygningsspots, og konsulenten vurderer, at almindelige utætheder i dampspærren er hovedårsag til den forhøjede fugt i tagkonstruktionen.

Pool rummet har åben troldektloft med indbygningsspot, som ofte gennembrøder dampspærren.
