# Ankenævnet *for* Forsikring

Den 30. juni 2026 blev i sag nr. 103835:

Forsikringstageren har en 5-årig ejerskifteforsikring med basisdækning. I klageskema af 25/6 2025 har klageren bl.a. anført:

Klagen vedrører revner og skævheder/lunker i betonen under gulvbelægningen, som ifølge klager skyldes sætninger i den underliggende konstruktion, hvilket klager ønsker dækket under sin ejerskifteforsikring. DBF har afvist dækning med henvisning til, at der ikke er påvist forhold omkring funderingen m.m., som udgør en skade i ejerskifteforsikringens forstand.

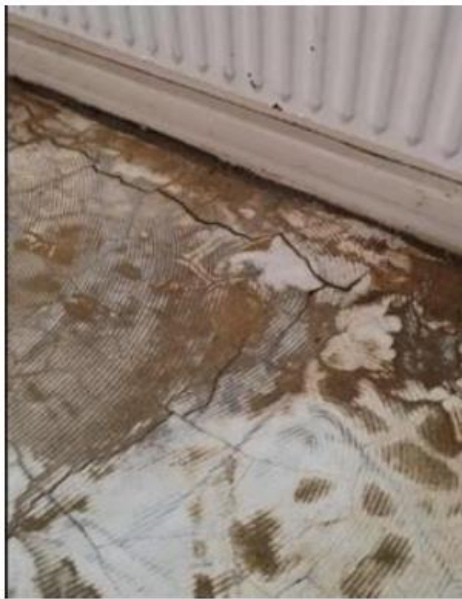
Fra soveværelset.

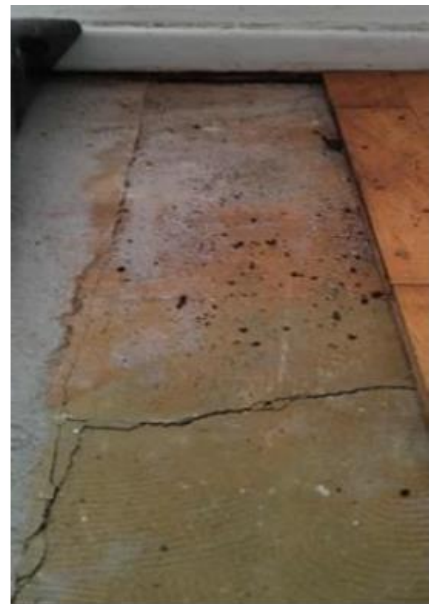
DBF's konsulent konstaterer en lunke i stuen, som er 10 mm dyb på midten, og som strækker sig over 2,5 meter. Revnerne er langs ydervægge/sokkel. Der er således en skævhed på cirka 4 mm pr. meter.

Fra stue.

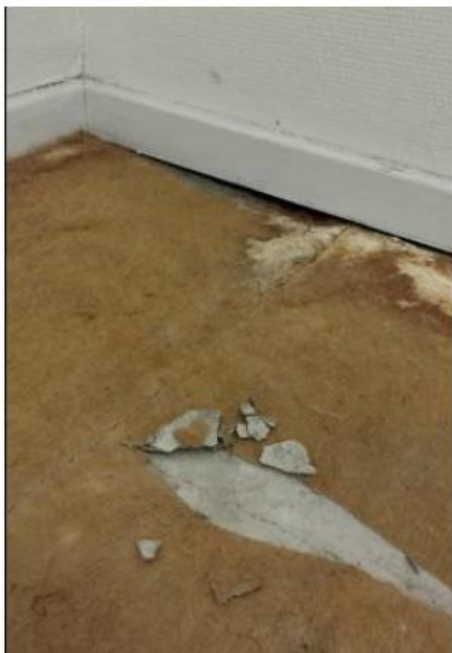
Fra værelse.

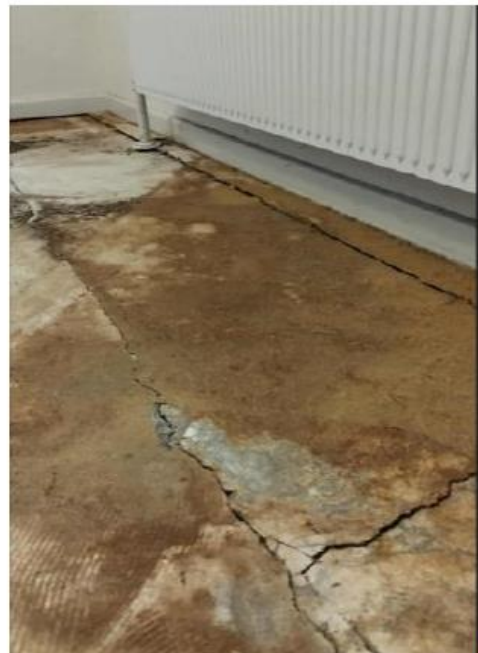
Fra værelse.

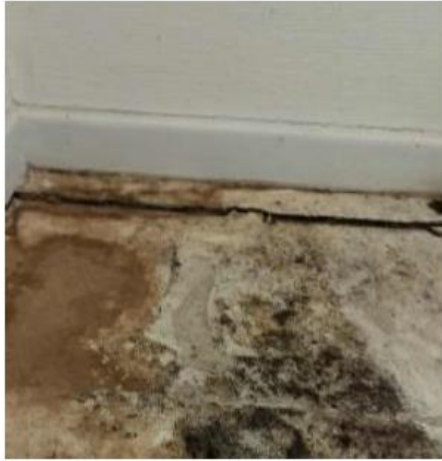
Fra værelse.
