# Ankenævnet *for* Forsikring

Den 17. december 2025 blev i sag nr. 103872:

Forsikringstageren har ejerskifteforsikring. I klage af 29/6 2025 har klageren bl.a. anført:

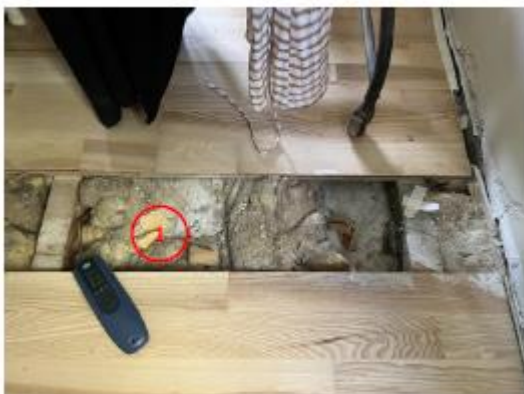
Fig. 1 Udsnit af gulvkonstruktion i gavlværelse – UO1

Der blev registreret et træfugtniveau i gulvstrø og underside gulvbelægning på op til 16 %, hvilket skal betragtes som acceptabelt.

1. Der blev registreret et acceptabelt fugtniveau i gulvkonstruktionen. Der blev registreret et forhøjet niveau af skimmelsvampe på betondækket

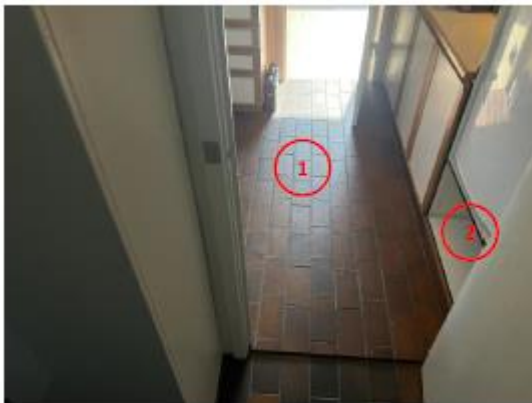
Fig. 2 Udsnit af køkken

Der blev registreret et træfugtniveau i gulvstrø og underside gulvbelægning på op til 16 %, hvilket skal betragtes som acceptabelt.

1. Gulvbelægningen var udført med klinker på træunderlag og strøkonstruktion
2. Undersøgelsesområde UO2
