# Ankenævnet *for* Forsikring

Den 20. maj 2026 blev i sag nr. 103930:

Domus Forsikring A/S  
Kirkebjerg Parkvej 12, 2.  
2605 Brøndby

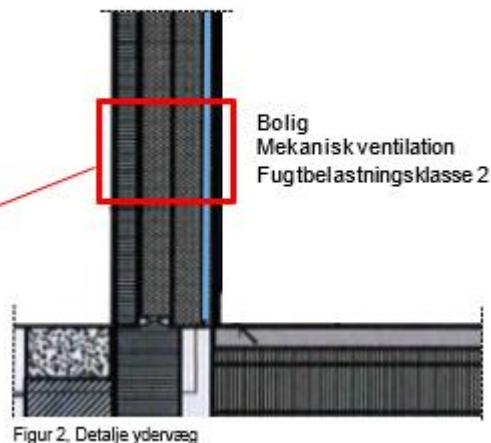
Modelopbygning  
for simulering

| 484 mm | Ydervæg med puds | 2 x 13 mm Gips,<br>45 mm Isolering inkl. 45 mm Lægte,<br>0,02 mm Membran,<br>2 x 145 mm Isolering inkl. 145 mm<br>Konstruktionsstrå,<br>16 mm Vandfast Krydsfiner,<br>100 mm Rockwool Facadebatts,<br>8 mm Diffusionsåbent Puds |

Ved 1-dimensionel fugtsimulering opnås et kvalificeret skøn over fugtforholdene i ydervæggen. Resultaterne viser den teoretiske fugtudvikling over tid.
