# Ankenævnet *for* Forsikring

Den 18. marts 2026 blev i sag nr. 103979:

Forsikringstageren har ejerskifteforsikring. I klageskema af 16/7 2025 har klageren bl.a. anført:

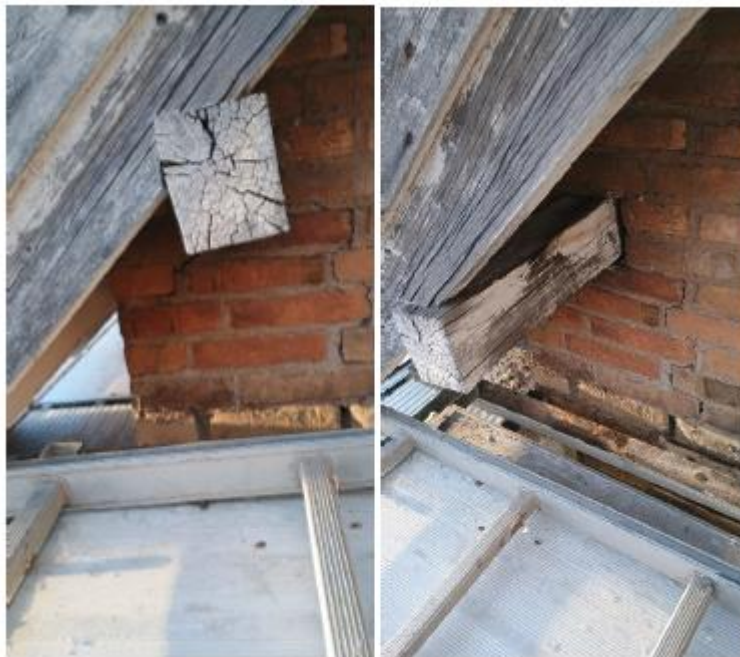
Ved gennemgangen kunne det konstateres at tagfodsremmen er gennemgående ud i gavlen, hvor det kunne konstateres at denne i begge sider har vredet sig med revner af gavlene til følge, se nedenstående billeder.

Billede 5 – Sydgavl – Drejning af rem samt revner i murværk mod [vej]

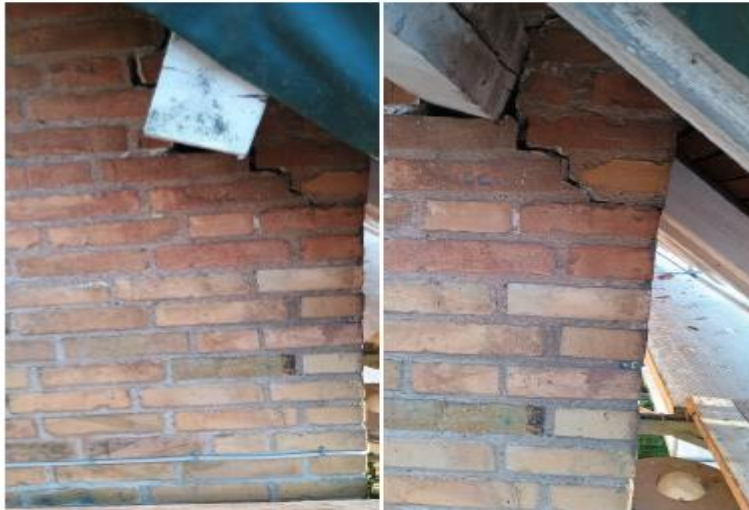
Dette er tilsvarende i Nordgavlen

Billede 6 – Nordgavl – Drejning af rem samt revner og drejning i murværk mod [vej]

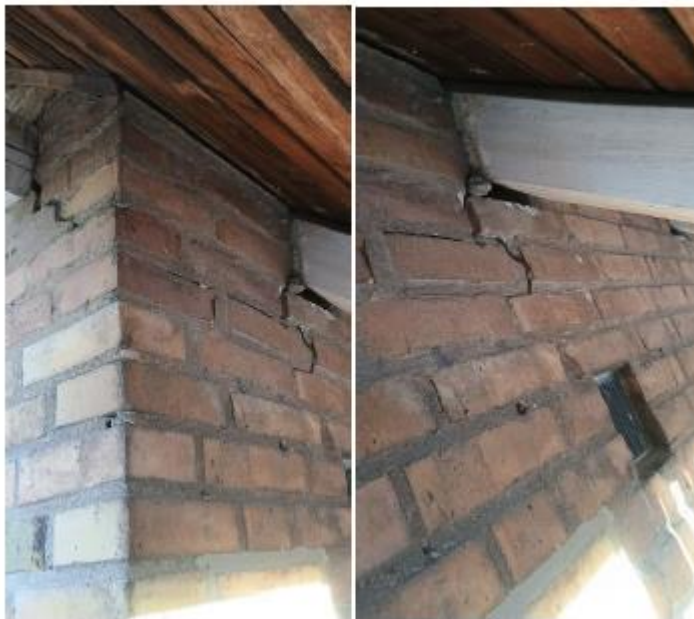
Specielt omkring tagfod i nordgavl, går revnen rundt om hjørnet og ud i facaden

Billede 7 – Revner i i nordgavl der forplanter sig ud i facaden mod [vej]

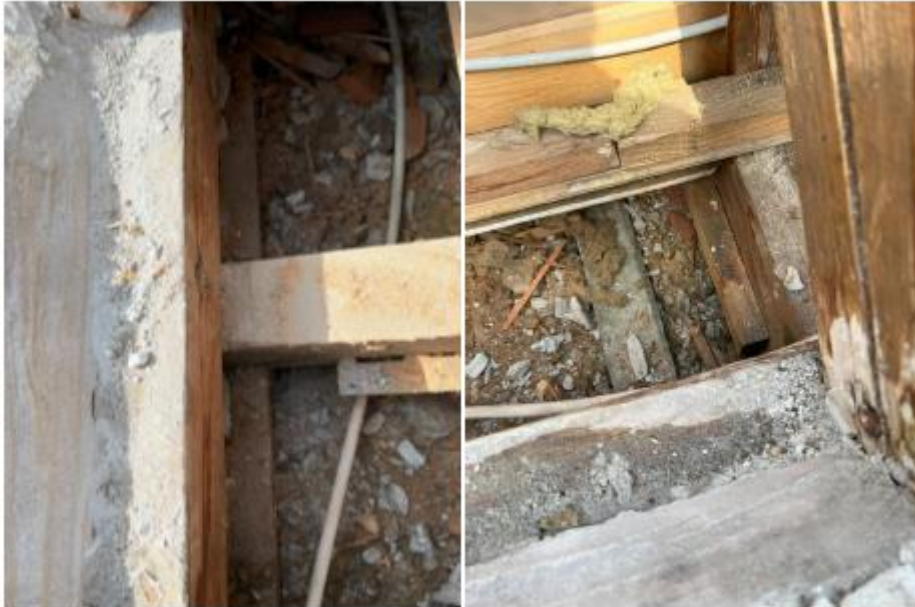
For at konstatere hvorfor sætningen og revner er opstået, blev taget åbnet. Det kunne herefter konstateres at, den gamle spærfod med loft var bevaret og det nye etagedæk var oplagt på den gamle rem. Ovenpå det nye etagedæk, er der så placeret en 4x4" rem, hvor spærfod er monteret.

*Billede 8 – Ny 4x4" rem placeret ovenpå spærfodsbjælker*

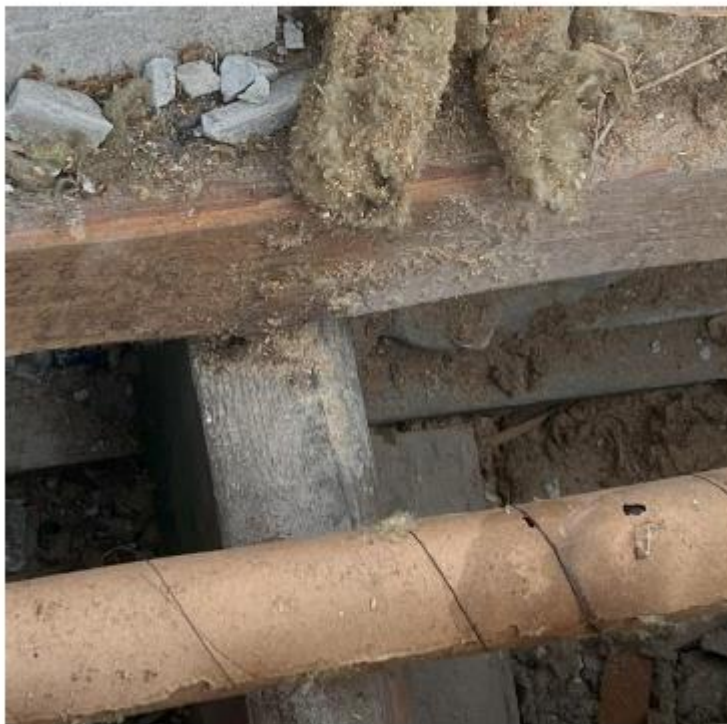
Billede 9 indikere at den gamle tagfod er tappet sammen med den oprindelige rem

*Billede 9 – åbning mellem tidligere spærfod og rem indikere en tapsamling*

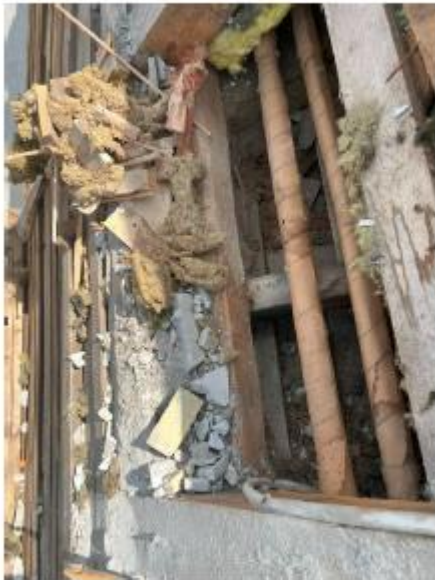
Ovenpå den nye rem 4x4" er spær monteret. Der ses ingen fastgørelser mellem gammel spærfod, ny rem og nyt spær.

Billede 10 – Opbygning af tagfod

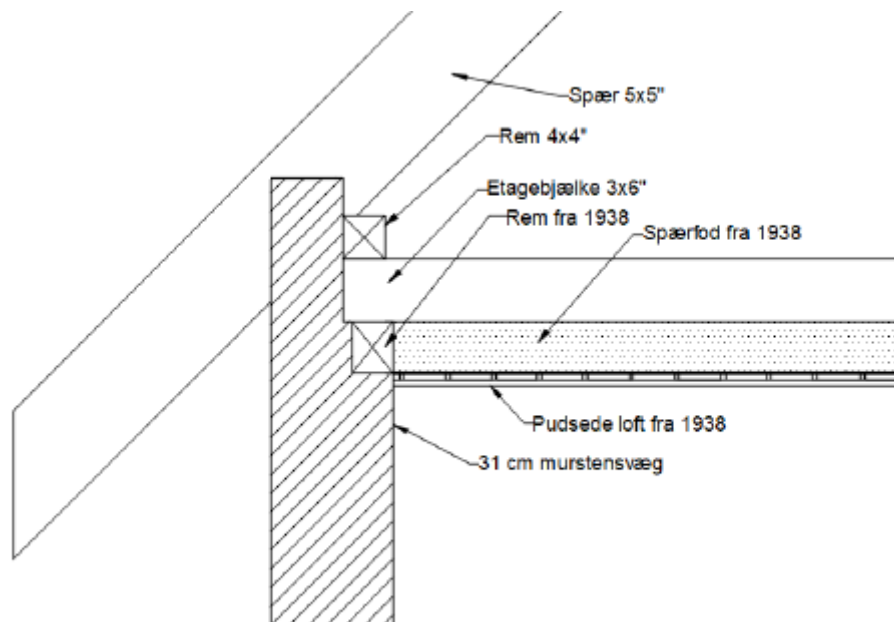
Billede 11 – Opbygning af tagfod fra tilbygning med udnyttede tagetage i 1960

Remmen har drejet sig, således at der er et 'gab' mellem nye etagebjælker og rem, samtidig er hele facadevæggen drejet sig ud langs tagfod, med størst udbøjning på midten.

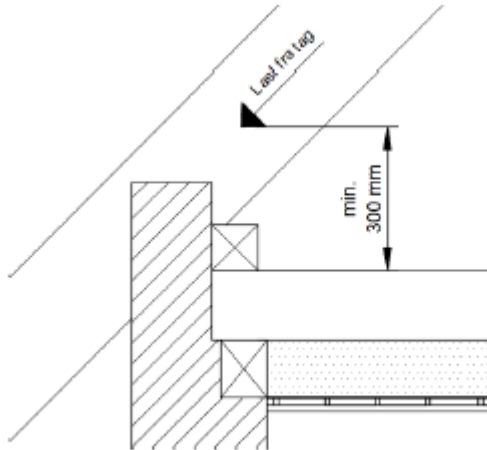
Da remmen 4x4" ligger ovenpå det nye bjælkelag og spær ligger ovenpå remmen, er det reelt en mindre trempelkonstruktion.

Dette giver et moment, da kraften fra taget skal føres ned til etagedækket Illustreret nedenfor

Billede 12 – Taglast angriber excentrisk i forhold til etagedækket

Dette vi afstedkomme en vridning af remmen sammen med en udbøjning af remmen. Udbøjningen sker fordi remmen vil opføre sig som en bjælke påvirket af en vridning og en vandret kraft vinkelret på den.

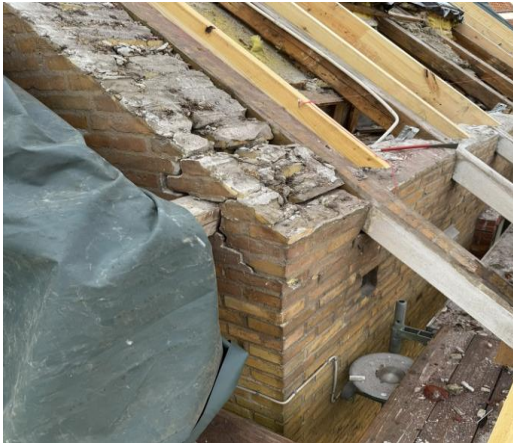
- Der er konstateret omfattende revner i murværket, særligt omkring tagfod og gavlhjørne.
- Tagfodsremmen er tydeligt vriddet, og murværket har forskudt sig udad.

- Revnerne er gennemgående og har i flere tilfælde forplantet sig rundt hjørner og videre ind i facaden.
- Tagrygningen fremstår hængende, hvilket indikerer, at hele tagfladen er trukket ned som følge af deformationerne.

På nedenstående billede ses remmen med markant vridning og de tilhørende skader i murværket.

Figure 4: Vestfacaden mod Irisvej med tydelig vridning af rem og skader i murværket.

- Fastgørelse af tag for at undgå yderligere udskridning.
- Opretning af tag, rygning og tagfod.
- Der iboeres limankre M12 pr. 1000 mm for at sikre murværk og låsning af rem.
- Genopmuring af murfelter, der er forskubbet.
- Indmuring af armering i fuger på tværs af revner for at sikre øvrige murværksfelter.

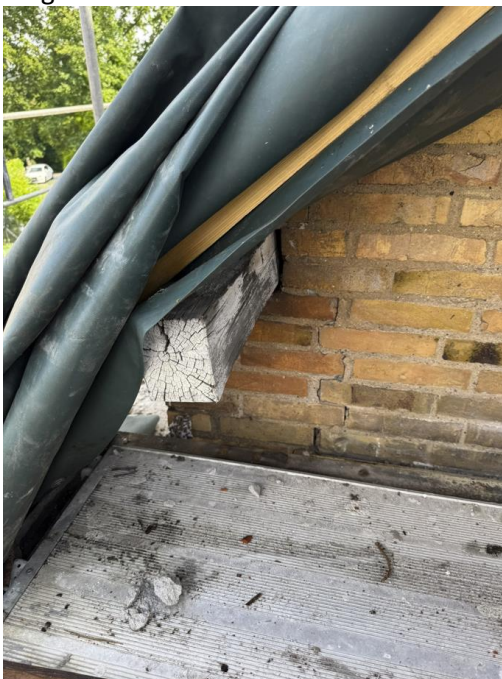
- På denne side er der observeret mindre revner i murværket.
- Tagfodsremmen er ikke vriddet i samme omfang.
- Skadebilledet er mere begrænset.

På nedenstående billede ses remmen med mindre revner i murværket grundet læ fra nabobygningen.

Figure 5: Remmen fremstår forholdsvis intakt med få revner i murværket.
