# Ankenævnet *for* Forsikring

Den 4. marts 2026 blev i sag nr. 104292:

Dansk Boligforsikring A/S  
Kanalstræde 10, 1. Sal  
4300 Holbæk

k e n d e l s e :

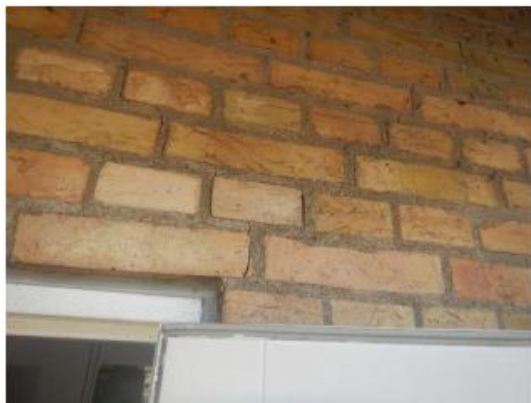
Foto 1

Der er ved de fleste vinduer fortandningsrevner over vinduer pga. denne byggemetode. Der er også steder med vandret revner over vinduet dette skyldes at mursten har givet sig en smule igennem en del år.

Fortandning revne ved terrassedøren

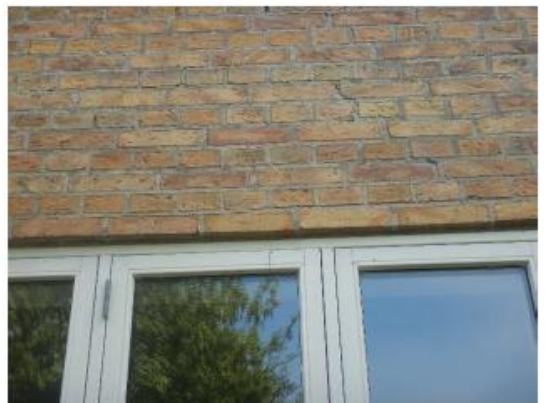
Foto 2

Revne lige over første mursten og fortandning

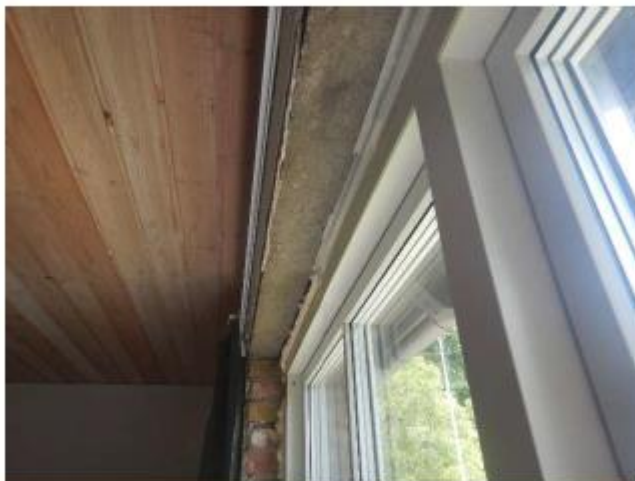
Foto 3

Konsulenten beskriver, at støbte overliggere er sædvanlig fremgangsmåde på opførelsestidspunktet.

Støbt overlægges på indermuren

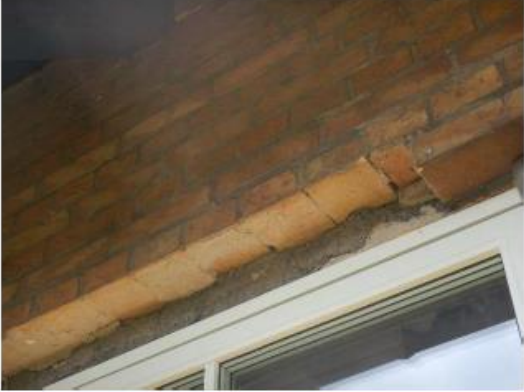
Der er lavet nogle rep på fuger over vinduer flere steder uden at forstærke konstruktionen. Ved det ene vindue er der faldet nogle sten af ved udskiftning af vinduet. Dette vil ofte ske når det er denne opbygning med støbte overlægges hvor mursten er presset ind i da mursten over vinduet ikke er forstærket med jern eller andet. Dette forklarer også en del af de fortandningrevner der er forekommet på facaderne. Væg er oprindelig del af bygningen.

| <p>Foto 4</p> <p>Sten er faldet ned ved udskiftning af vinduet</p> | <p>Foto 5</p> <p>Der ses tidligere rep. Af fuger ved fortandning</p> |

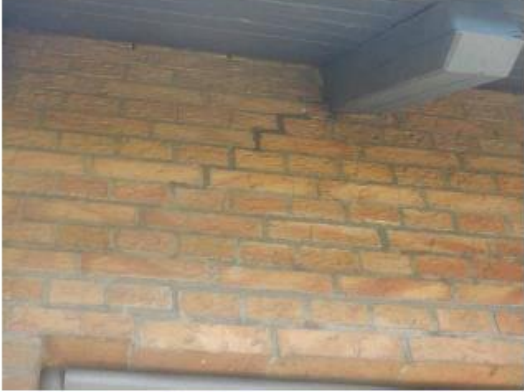
Der observeres desuden ved de fleste af vinduerne revner (fortandingsrevner), som ifølge konsulenten er en følge af denne byggemåde. Der ses tidligere fugereparation af fortandingsrevner ved vinduerne.
