# Ankenævnet *for* Forsikring

Den 30. juni 2026 blev i sag nr. 104378:

Forsikringstageren har ejerskifteforsikring. I klageskema af 24/9 2025 har klageren bl.a. anført:

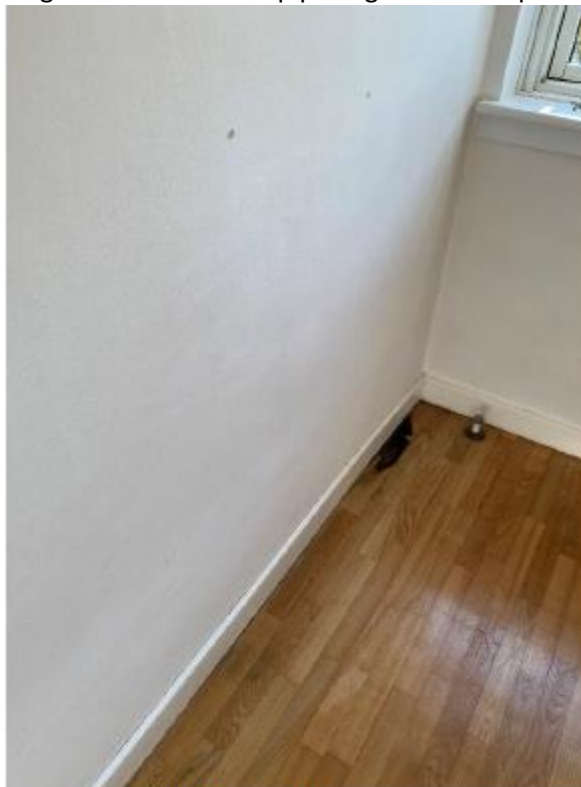
Der observeres ved første besigtigelse synlig misfarvning af skimmelsvamp i gulv i værelse mod bruseområde i badeværelse. Det er oplyst at der ved overtagelse af boligen var væg til væg-tæppe hvorfor misfarvninger ikke var synlige. Ved fugtscreening af bygningsdele registreres der forhøjet værdier for fugt i væg mellem badeværelse og værelse samt i ydermur i både badeværelse og tilstødende værelse. Der registreres desuden høje værdier for træfugt i gulv samt i fodpanel på væg mod badeværelse.

Synlig misfarvning af gulv

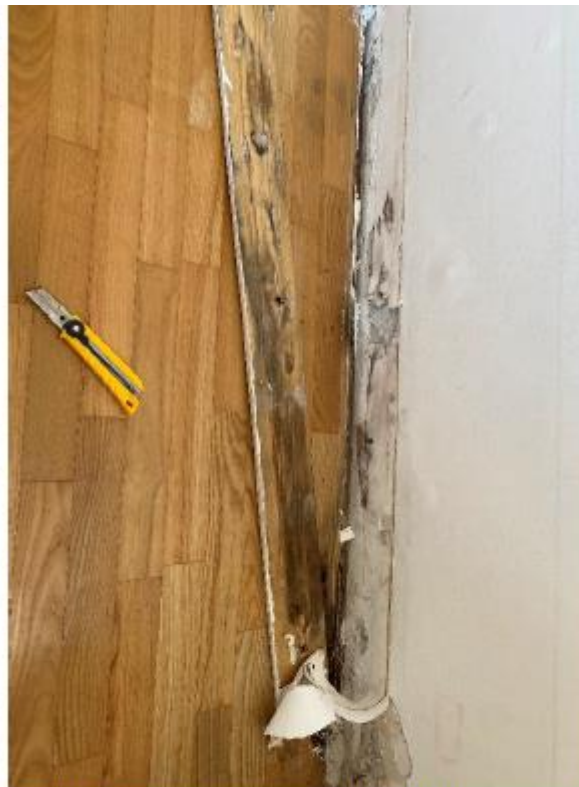
Ved besigtigelsen blev fodpanel i værelse mod badeværelse demonteret. Der ses synlige misfarvninger af skimmelsvamp på bagsiden af fodpanelet.

Synlig misfarvning på bagside af fodpanel

*Vurderinger og anbefalinger* Da der ikke konstateres skader på rørinstallationer, er det [Skimmelfirma]'s vurdering at årsagen til opfugtning af vægge og fodpanel er utilstrækkelig vandtætning af badeværelset. Det anbefales at badeværelset renoveres, og at der forbindelse med re-

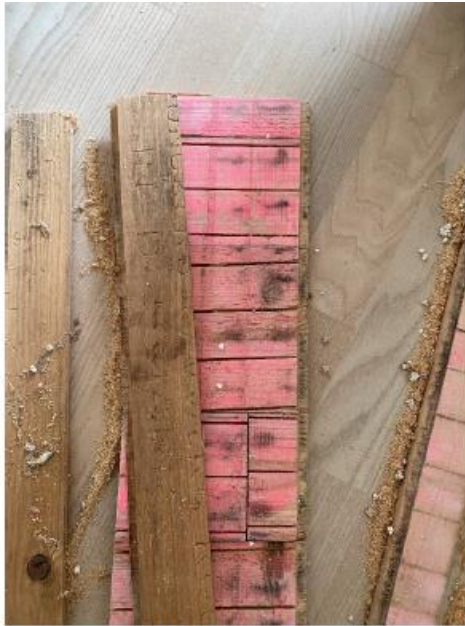
Ved anden besigtigelse er der gennemført flere destruktive undersøgelser af gulve. I områder for synlig nedbøjning ses det ved destruktive undersøgelser at gulvet er synligt fugtskadet og fremstår med synlige forekomster af skimmelsvamp. Der registreres generelt høje værdier for fugt i betondæk og strøer ved destruktive undersøgelser.

*Fugtskadet gulv med synlig forekomst af skimmelsvamp*

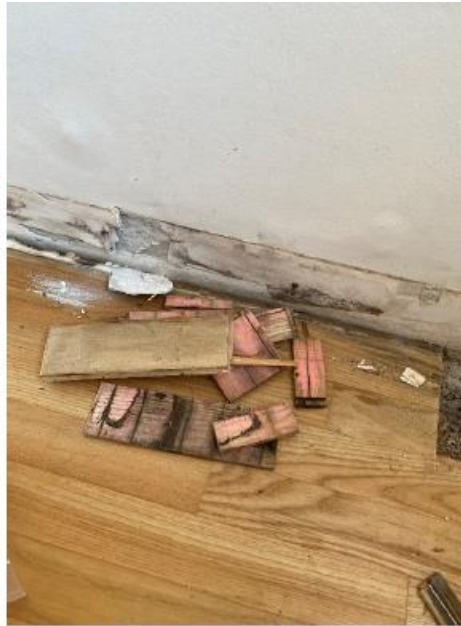
*Fugtskadet gulv med synlig forekomst af skimmelsvamp*

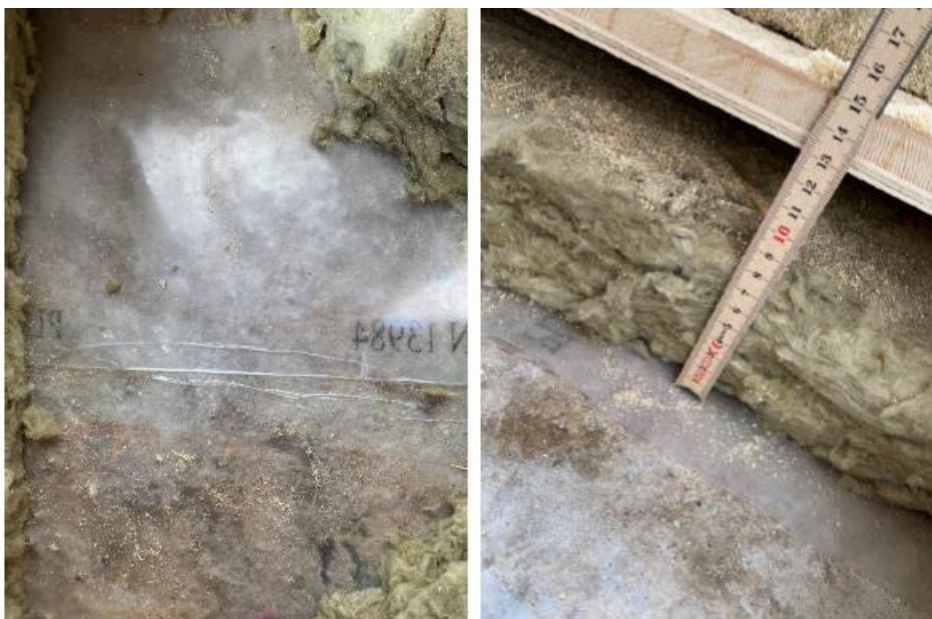
Renoveret gulvkonstruktion er undersøgt i et område. Det ses ved destruktiv undersøgelse at der på betondæk er udlagt plastfolie som fugtspærre. Ovenpå fugtspærren er der udlagt ca. 100mm mineraluldisisolering. Der ses misfarvninger på betondæk under fugtspærre i området for destruktiv undersøgelse. Ved målinger for fugt under fugtspærren registreres der meget høje værdier for fugt (grænseværdi for måleapparat er nået).

Plastfolie som fugtspærre, synlige misfarvninger under folien

Ca. 100mm mineraluldsisolering
