# Ankenævnet for Forsikring

Den 17. juni 2026 blev i sag nr. 104416:

Dansk Boligforsikring A/S  
Kanalstræde 10, 1. Sal  
4300 Holbæk

Forsikringstageren har tegnet ejerskifteforsikring med basisdækning. Den forsikrede ejendom er opført i 1902, og førstesalen er overtaget af klageren den 31/1 2021. Tilstandsrapporten af 19/10 2020 indeholder bl.a. følgende oplysninger:

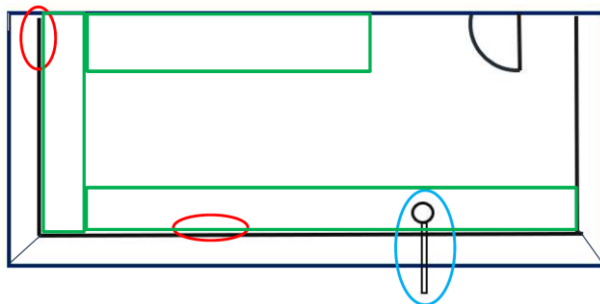
De områder hvor der ses skjolder hos underboen markeret med rød.

Tagnedløb som er placeret under fastmonteret blomsterkasse markeret med blå.
