# Ankenævnet for Forsikring

Den 20. maj 2026 blev i sag nr. 104436:

Forsikringstageren har ejerskifteforsikring med udvidet dækning. Den forsikrede ejendom er opført i 1962 og er overtaget af klageren den 1/5 2023. Tilstandsrapporten af 15/2 2023 indeholder bl.a. følgende oplysninger:

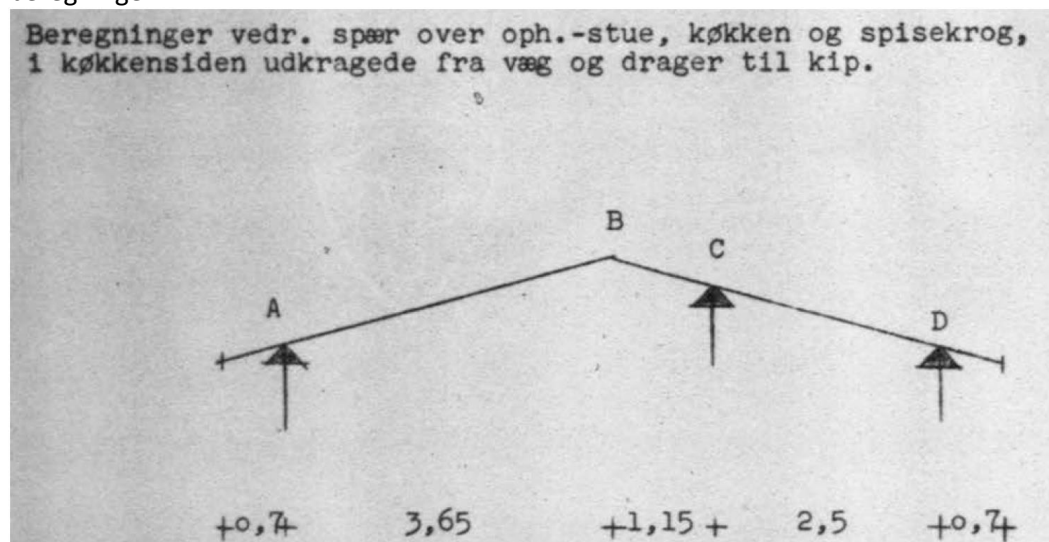
Bygningen er opført som et 1-plans enfamiliehus med eternit-tagplader som tagbeklædning på eksisterende bjælkespær. Disse er udført udkraget ved kip, med mellemunderstøtning på drager over kogeø, samt understøttet ved facader. Dette er illustreret nedenfor i eksisterende statiske beregninger:

Af besigtigelse på stedet fremgår det tydeligt, at der sker en utilsigtet nedbøjning af kiplinje, med deraf sætninger på tagflade over køkken/alrum med deraf vandret ud bøjning af stern/tagrende på hver side af tagflade. Dette fremgår af foto nr. 01.  
[foto]

Som følge af besigtigelse, og senere opmåling af spær på stedet af tømrer, vurderer vi, at eksisterende spær har fået en for stor nedbøjning som følge af ekstra belastning på disse ved ændring af tagkonstruktion tilbage i 2016/2018. Den ekstra belastning giver dels for stor nedbøjning på bjælke-spæret, og dels for stor samlet belastning på mellemunderstøttende bjælke, hvorfor nedbøjning på tagflade lokalt ved køkken/alrum sker. Denne bevægelse medfører skade på tagplader.

Denne bevægelse medfører skade på tagplader. Det er vores vurdering, at en forstærkning/aflastning af bjælke-spærene er nødvendig. Enten i form af forstærkning på siden af eksisterende spær, eller ved etablering af mellemspær, således, at eksisterende spær aflastes. Derudover bør den mellemunderstøttende bjælke tættest kip undersøges for tilstrækkelig bæreevne, idet vi på nuværende tidspunkt ikke kan konstatere dimension på denne, eller dens stand".
