# Ankenævnet for Forsikring

Den 6. maj 2026 blev i sag nr. 104456:

Forsikringstageren har ejerskifteforsikring. I klageskema af 5/10 2025 og kommentar af 16/10 2025 har klageren bl.a. anført:

Ejendommen overtaget 31.12.2023. I juni 2025 konstateres lækage og vandskade fra varmtvandsbeholderen (integreret i [kombianlæg]). Fotos fra [autoriseret partner 1] (autoriseret [producent]-partner) dokumenterer tydelig og fremskreden rust i bundpladen allerede 16.12.2021 og 16.12.2022 – altså før overtagelsen.

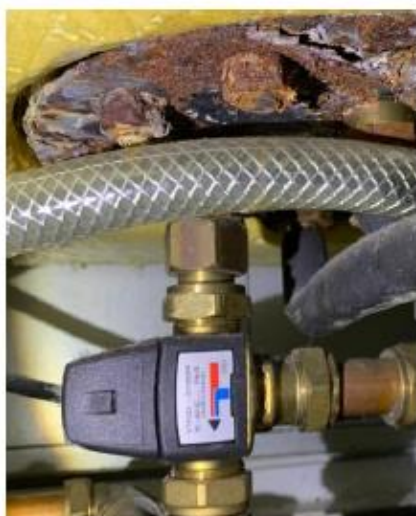
- **Fotodokumentation af aktiv skadesudvikling (2021 vs. 2022):** Udviklingen mellem foto fra 2021 og 2022 (i 'Samlet dokumentation – [...]') dokumenterer, at der var en aktiv og tiltagende lækage før overtagelsen:

Figur 1 - 2021-foto: Kun begrænsede spor.

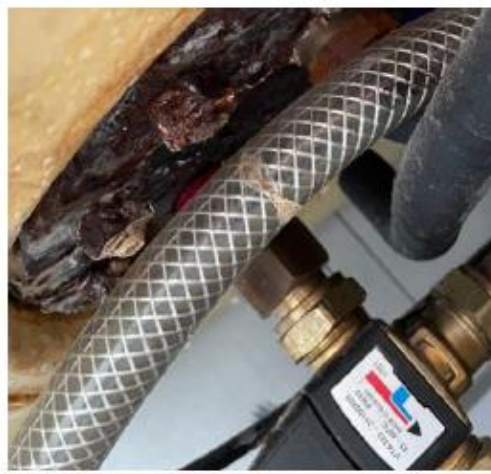
Figur 2 - 2022-foto: Markante, hvide kalkaflejringer på slange og fittings under bundpladen.

I et område med hårdt vand som [...] efterlader en så massiv ny kalkaflejringer på blot ét år ikke anden rimelig teknisk forklaring end, at kalkholdigt brugsvand gentagne gange har været i kontakt med overfladen og er fordampet, så mineralerne afsættes som kalk. Kondensvand, der i praksis er næsten mineralfrit, fremstår det **teknisk uforeneligt med de faktiske forhold**, at kondens alene skulle kunne skabe disse aflejringer.

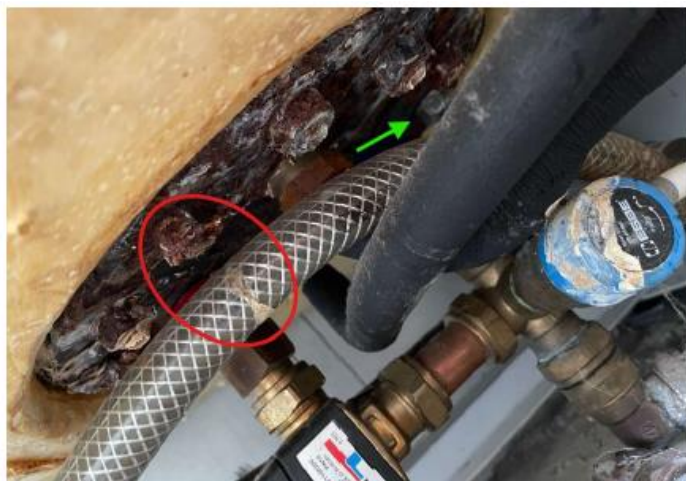
Denne antagelse er faktisk forkert og beror på en geografisk fejllæsning af billedmaterialet. Den 'renere' møtrik, selskabet henviser til, sidder i den anden ende af bundpladen i forhold til kalksporet og lækagen. Det er den 4. møtrik væk fra selve skadestedet. Møtrikken lige over kalkaflejringen er den originale, rustne møtrik, der aldrig er udskiftet.

Selskabet har således bygget en teori på grundlag af en møtrik, der befinder sig i den modsatte ende af bundpladen fra det aktuelle skadested, hvilket er dokumenteret på det vedhæftede foto (Figur 1). Endelig skal det bemærkes, at den pågældende 'rene' møtrik allerede ses på billederne i 2021 (jf. fotos i 'Samlet Dokumentation' afsnit 6), den kan dermed ikke forklare den tiltagende kalkudvikling ved skadestedet fra 2021 til 2022.

Figur 1 Billedet viser tydeligt, at den "rene" møtrik (grøn pil) sidder langt fra den aktuelle lækage/kalkspor (rød cirkel).

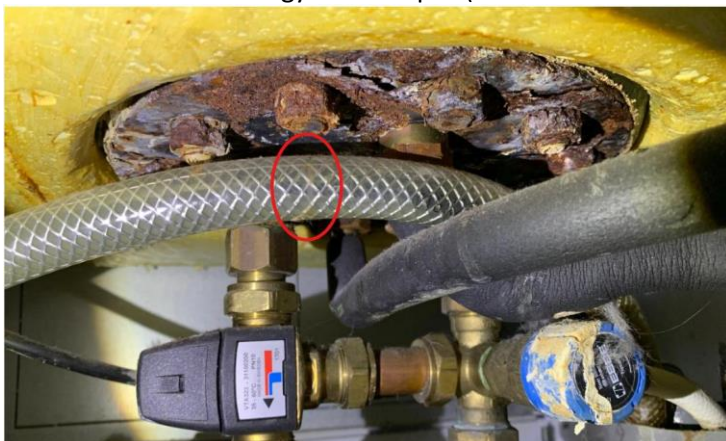
- 2021-foto: Viser begyndende spor (Samlet Dokumentation – [...] afsnit 6)

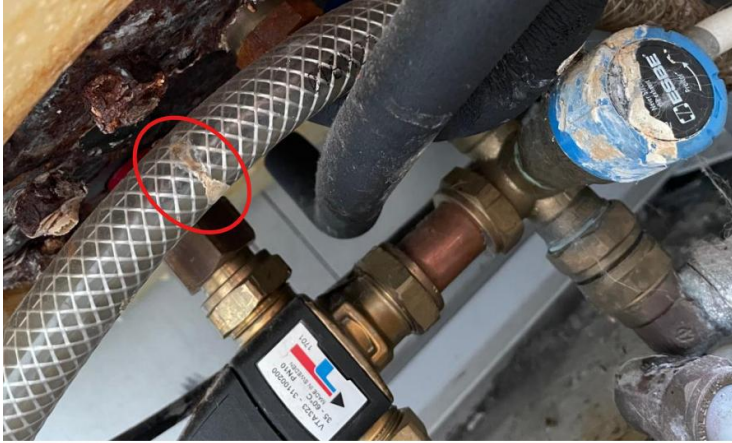
Selskabet påstår, at kalksporene 'fremstår i øvrigt ikke med sikker progression' eller endda er 'mindre fremtrædende' i 2022. Dette bestrides. Fotos viser markant mere omfattende hvide kalkaflejringer i 2022 end i 2021:

- 2022-foto: Viser massive, tykke hvide skorper, der dækker slangen (Samlet Dokumentation [...]' afsnit 7).
