# Ankenævnet for Forsikring

Den 19. august 2026 blev i sag nr. 104475:

Forsikringstageren har ejerskifteforsikring. Den forsikrede ejendom er opført i 1969 og er overtaget af klageren den 3/1 2022. Tilstandsrapport af 27/4 2021 indeholder bl.a. følgende oplysninger:

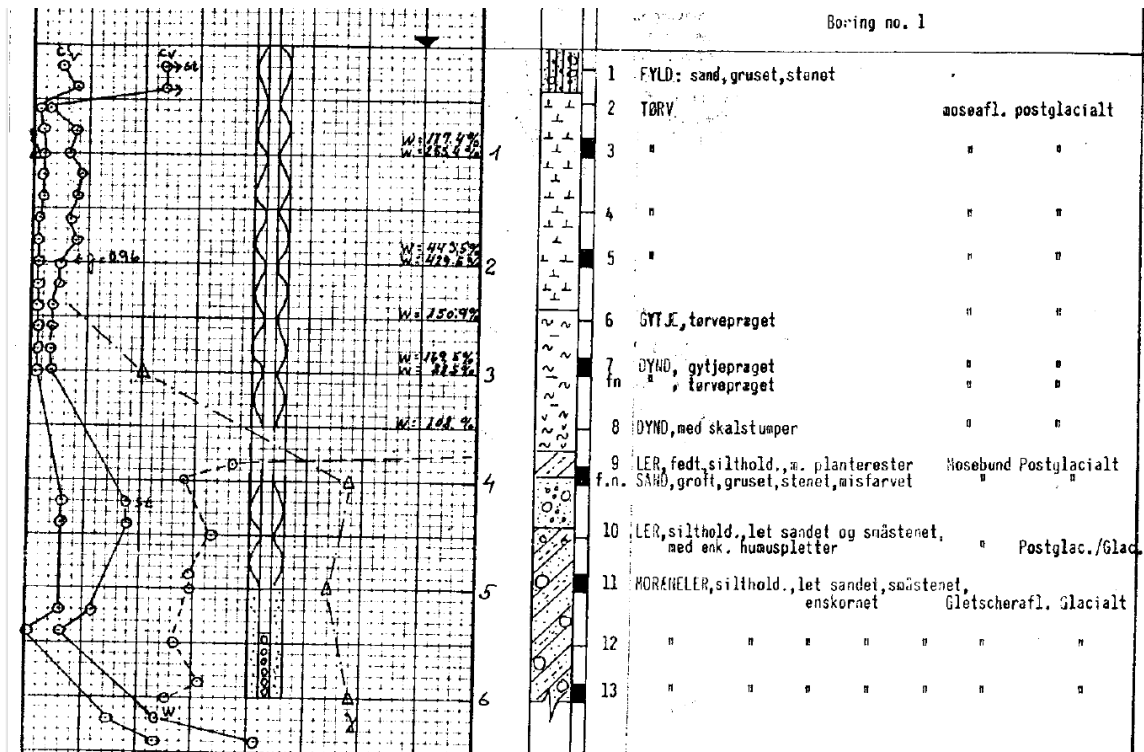
Af boreprofil af 4/10 1972 vedhæftet af geoteknikeren som bilag fremgår bl.a.:
