# Ankenævnet *for* Forsikring

Den 19. august 2026 blev i sag nr. 104603:

k e n d e l s e :

Klagen vedrører skimmelsvamp i beboelsen, hvilket klager ønsker dækket under sin ejerskifteforsikring. DBF har afvist dækning med henvisning til, at klager ikke har påvist, at det anmeldte forhold udgør nærliggende risiko for skade eller en skade i ejerskifteforsikringens forstand.

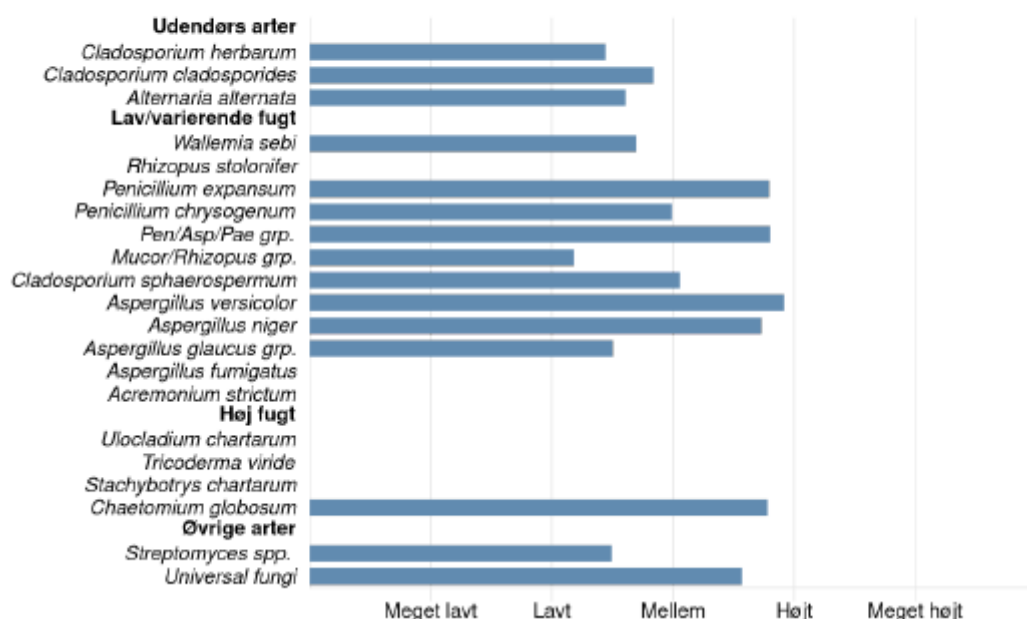
## Vægtet fordeling

Profil af den analyserede prøve. Værdierne er normaliserede ud fra en database med niveauer fra sunde boliger og fra boliger med kendte fugtskader.
