# Ankenævnet for Forsikring

Den 20. maj 2026 blev i sag nr. 105018:

Forsikringstageren har ejerskifteforsikring. I klageskema af 22/12 2025 har klageren bl.a. anført:

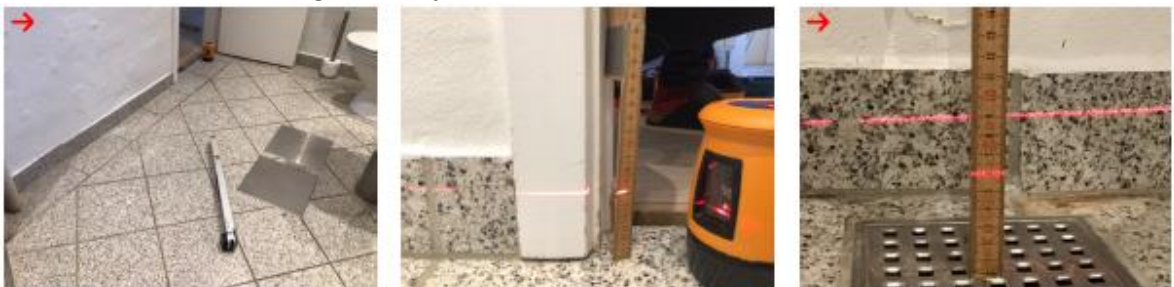
1. Her ses opstillingen med laser lige indenfor døren til bad. Der er desuden lagt et faldvaterpas midt på gulvet, så der kan måles fald på gulvet udenfor brusekabinen.
2. Ved døren måles 61 mm. Laserstrålen er således 61 mm over gulvet.
3. Ved gulvristen udenfor brusekabinen måles 60 mm. Risten er således 1 mm højere oppe end gulvet ved døren.

Der er krav om bassinvirkning på 30 mm i badeværelser. Det betyder, at gulvristen skal ligge mindst 30 mm lavere end gulvets højde ved døren.

Midt på gulvet måles 55 mm, hvilket betyder, at gulvet her er 6 mm højere end ved døren. Der er således bagfald på gulvet, så vand på det primære gulv udenfor brus vil løbe imod døren og ikke imod gulvafløbet. Med faldvaterpas måles 9‰ fald imod døren.

Ved den røde pil er det laveste punkt på gulvet udenfor brus og det var netop her vandet løb ned under trægulvet, hen over etagedækslementerne og endt med at dryppe ned ved et loftspot i entre.

Idet der er en del fejl ved badeværelset, som skyldes forkert udførelse af fald på gulv, bassinvirkning o.a., så er den eneste korrekte måde at udbedre på, at hugge hele gulvet op og så få langt et nyt gulv med korrekt fald og overholdelse af andre krav. Gulvet vurderes at være fra starten af 00'erne ud fra, hvornår denne granitflise var moderne. Et sandsynligt gæt kunne være, at badeværelset er renoveret omkring 2000-2003. På det tidspunkt var vådrumsbehandling normalt at udføre. Vådrumsbehandling var normalt at udføre fra midten af 90'erne, men et formelt krav kom først nogle år efter.

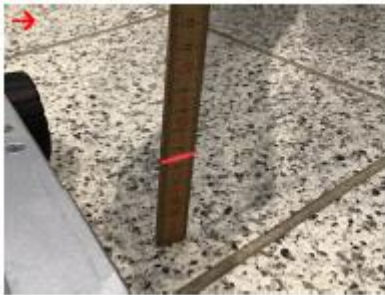
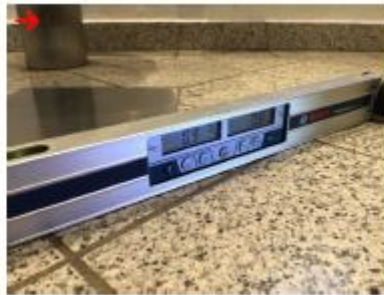
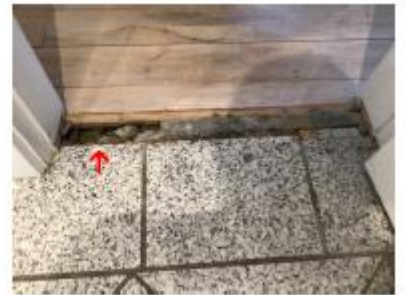
Med denne opstilling måles fald.

Der måles 5% bagfald, hvorfor vand på gulvet vil løbe imod døren og ikke imod gulvafløbet.

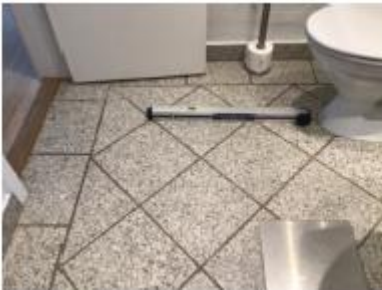
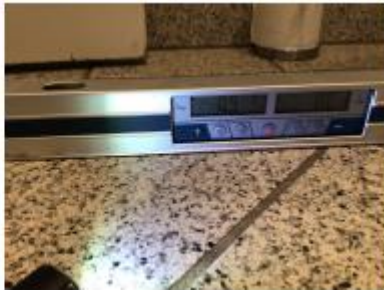
Også med denne opstilling måles fald. Her måles også 5% bagfald, hvorfor vandet ledes imod døren og ikke imod gulvafløbet.

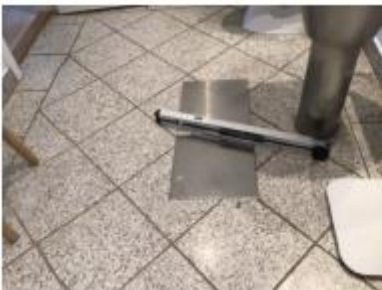
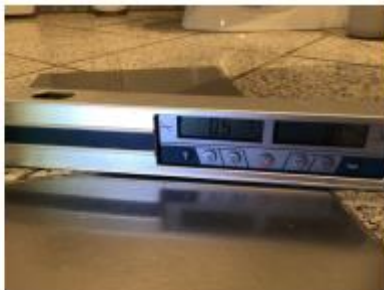
I brusekabiner er der krav om et fald mod gulvafløb på 10-20‰. Her måles 3% fald.

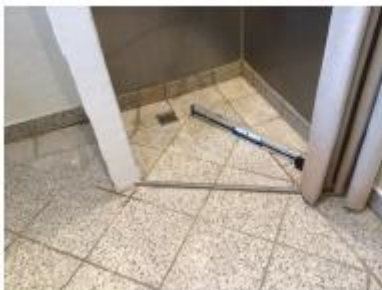
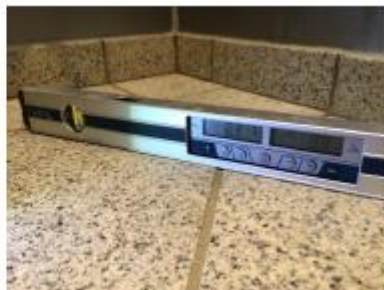
På billedet ses, at hele gulvet betragtes som vådzone og derfor skal have fald mod gulvafløb. Bagfald er absolut ikke acceptabelt.

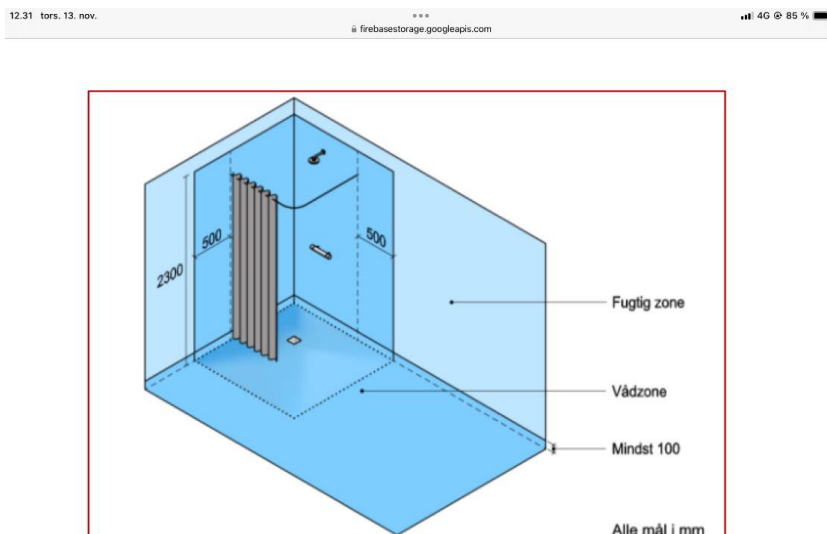
Figur 2 - SBI Anvisning 252

Vand fra gulvet **skal** afledes til gulvafløb, dvs. gulvet **skal** have fald mod afløb. Området, som er af

Idet vand på gulvet skal ledes til gulvafløb (BR15), hvilket kun kan gøres ved at der er korrekt fald mod gulvafløbet og da der er fald på gulvet i forkert retning, så ledes vandt ikke til gulvafløbet, hvilket medfører nærliggende risiko for skader ligesom det skete her tidligere.
