# Ankenævnet *for* Forsikring

Den 30. juni 2026 blev i sag nr. 105277:

Forsikringstageren har ejerskifteforsikring. I klageskema af 2/2 2026 har klageren bl.a. anført:

Fugtskade lokalt i væg i stueetage ud mod terrasse. Vi overtog huset i 2021. I løbet af 2023 begyndte vi at identificere små buler i tapetet lokalt på væggen. Vi fik foretaget fugtmålinger som viste lokal fugt indtrængen, men uden at det var muligt at lokalisere årsagen. Kælderen blev undersøgt for fugt, men da der ikke blev målt fugt dernede, blev det konkluderet, at fugten ikke kunne være kommet nedefra. Fugtindtrængningen tog til i løbet af 2023 og 2024, og vi besluttede på den baggrund at vi ville have undersøgt, om der var lagt tilstrækkeligt dræn langs muren og i håb om, at det måske kunne løse problemet med fugt indtrængen. Udgravningerne blev igangsat i 2025, idet vi ønskede at time med et større køkkenrenoveringsproblem, hvor ligeledes den indvendige væg blev repareret. Udgravningerne viste, at der rent faktisk var lagt dræn langs muren, hvilket skabte noget forundring hos vores håndværkerteam, som forestod udgravningen. De gik i stedet i gang med at undersøge de to nedgravede lyskasser, som inden udgravn

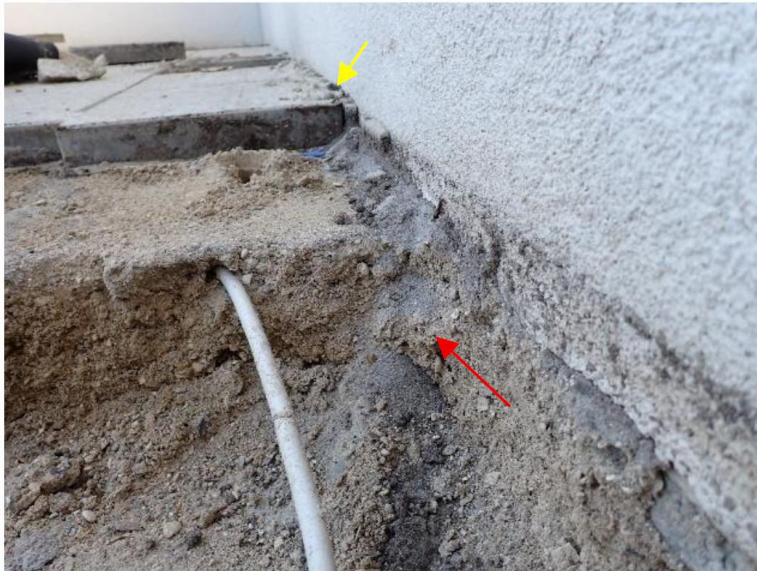
## Foto 15

Overkanten af soklen er blevet konstateret ved besigtigelsen (rød pil), og det kan forudsættes, at det er her en eventuel fugtspærre vil ligge. Se foto 15 i besigtigelsesnotat.

Facadeisoleringen er sat oven på soklen det er ved den røde pil. Belægningens overflade er 10 cm over over sokkelhøjden vist med gul pil

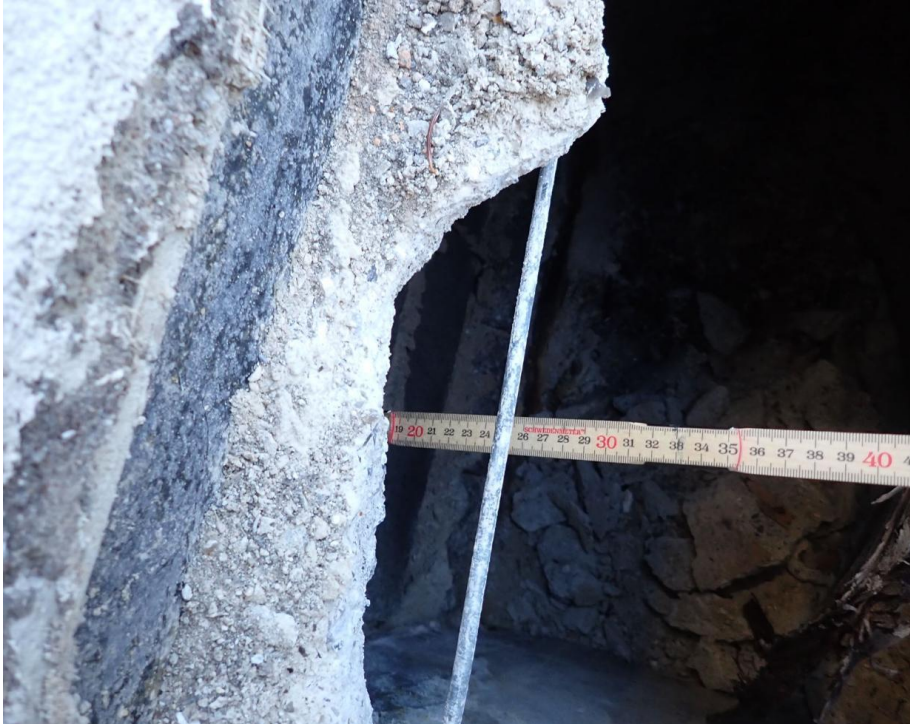
Vedrørende betonoverstøbningen på lyskassen var der hugget op i betonen på besigtigelsestidspunktet, og besigtigelseskonsulenten har ikke selv konstateret fald ind mod fundamen-

tet/kælderydervæggen. Det er alene konstateret, at beton, armering m.m. ikke ved besigtigelsen bar præg af opfugtning og, at der heller ikke indvendigt i kælderen er tegn på forøget opfugtning ved betonoverstøbningen. Se bilag D.

Det fastholdes i øvrigt, at overstøbningen er udført ind mod et ikke fugtsikret fundament (kælderydervæg), som står i forbindelse med jord, og derfor naturligt vil indeholde samme fugt, som den omgivende jord."

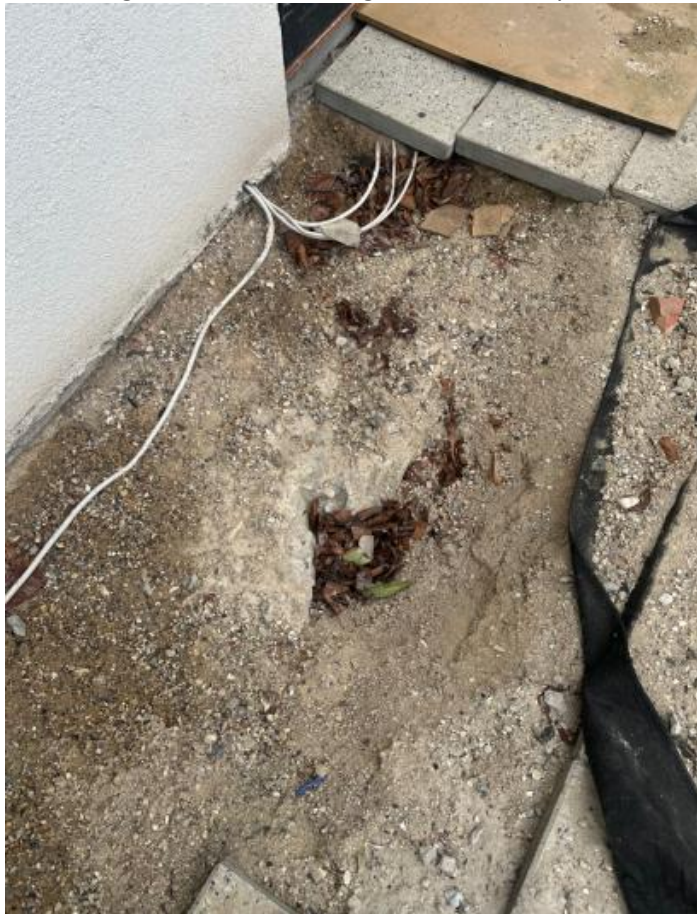
Der ligger i alt to afblændede lyskasser under terrassen. Det er korrekt, at betonstøbningen over den ene lyskasse er slået i stykker for en stor dels vedkommende. Men på den anden lyskasse, er betonstøbningen fortsat delvist intakt. Se hertil billedet nedenfor, som er taget den 13. april 2026.

Det er således ikke korrekt, når DBF angiver, at det ikke har været muligt at vurdere bagfald med henvisning til at betonstøbningen var slået i stykker.
