# Ankenævnet *for* Forsikring

Den 26. august 2026 blev i sag nr. 105414:

Domus Forsikring A/S  
Kirkebjerg Parkvej 12, 2.  
2605 Brøndby

Forsikringstageren har i medfør af lov om forbrugerbeskyttelse ved erhvervelse af fast ejendom tegnet ejerskifteforsikring med basisdækning. I klageskema af 15/2 2026 har klageren bl.a. anført:

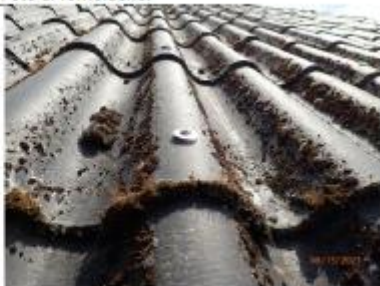
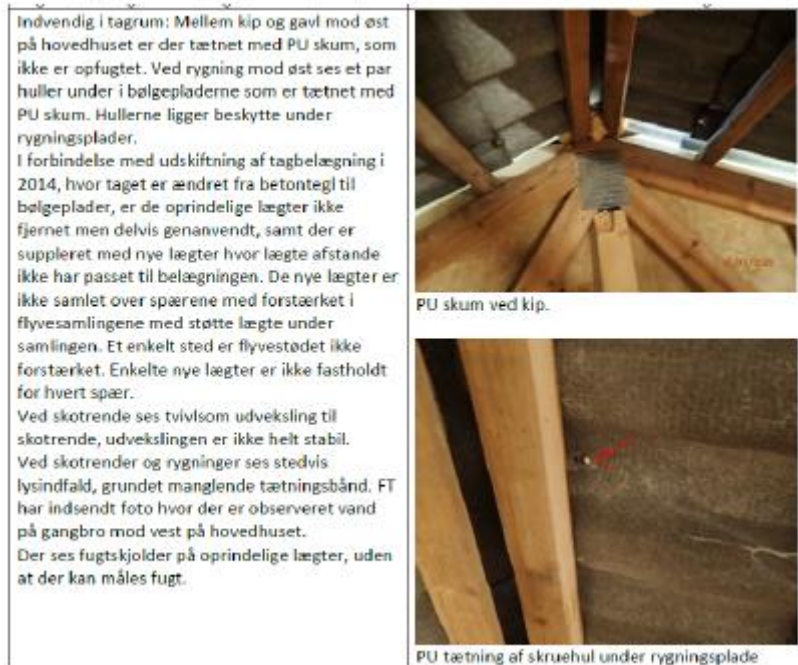
| Beskrivelse: | Foto af forholdene: |
|---|---|
| Bølgeeternit plader uden asbest, oplagt i 2014, jf. TR.<br>Udvendig på tagfladen ses revnet tagbelægning mod syd og på begge sider af tilbygningen.<br>Rygning ses med revner, bl.a. mod vest på hovedhuset.<br>Mod nord ses en del mosbegrøninger på tagbelægningen.<br>Ved gennemgang af tagskrue med spændeskive og gummipakning, er der enkelte tagskrue uden vedhæftning og flere skrue som ikke slutter tæt til tagpladerne, dels grundet manglende iskrøning, dels at de er skrue skævt i. Længs med skotrender er der udfaldent tætningsbånd. | <br>Mosbegrøning |

Bølgeeternit plader uden asbest, oplagt i 2014, jf. TR. Udvendig på tagfladen ses revnet tagbelægning mod syd og på begge sider af tilbygningen. Rygning ses med revner, bl.a. mod vest på hovedhuset. Mod nord ses en del mosbegroninger på tagbelægningen. Ved gennemgang af tagskrue med spændeskive og gummipakning, er der enkelte tagskrue uden vedhæftning og flere skruer som ikke slutter tæt til tagpladerne, dels grundet manglende iskruning, dels at de er skruet skævt i. Langs med skotrender er der udfaldent tætningsbånd.

Forholdet skyldes dels den måde tagbelægningen er oplagt på, som ikke er helt efter producentens vejledninger, dels revnede tag og rygningsplader, manglende tætningsbånd og manglende vedhæftninger af skruer og manglende iskrningen.
