# Ankenævnet *for* Forsikring

Den 6. januar 2021 blev i sag nr. 92810:

Topdanmark Forsikring A/S  
Borupvang 4  
2750 Ballerup

k e n d e l s e :

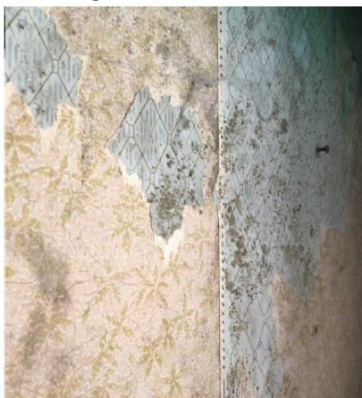
Bilag 1

Det er også korrekt at anden taksator bad mig påvise forsøget skimmelsvamp i huset. Jeg har taget nedenstående billede som dokumentation på at der STADIG er tapet på gavlene (billedet kaldes bilag 1):

Jeg fjernede et stykke tapet og viste det til taksator, han konstaterede med det samme at der er tale om skimmelsvamp. Hvorefter jeg ikke mente at det var rimeligt at vi skulle hæfte for at kunne bekræfte/afkræfte om der var forhøjet skimmelniveau i huset. Det er korrekt at der er lavet 2 indgreb, hvor der er skåret hul i forsatsvæggene og der er lavet fugt målinger. Begge steder har midlertidigt ikke været muligt at genopbygge på en måde så det lignede den tidligere konstruktion. Begge huller kunne ikke tørre og begge huller er stadig fugtige og 'buler ud' da det ikke har været mulig at få spartel til at hærde i de forhold. Derfor mener jeg at grunden til at fugtmålingerne i forsatsvæggene viser 'tørre' må være fordi der er blevet anvendt en maling som ikke har mulighed for at 'ånde'. Det kan give misvisende resultater på målingerne og derfor kan de ikke bruges som argument.

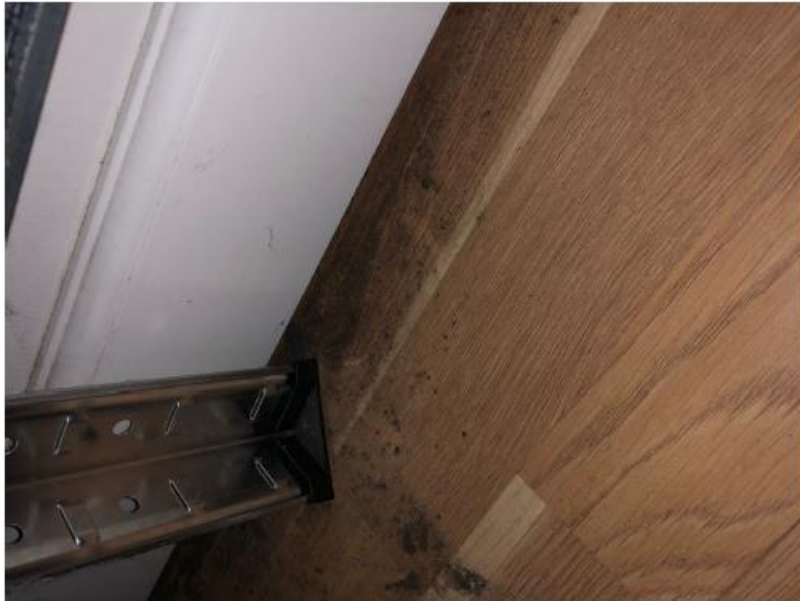
*Bilag 2*

Som afsluttende har jeg et billede af panelet i bryggers som regelmæssigt skal aftørres, dette panel står op af en forsatsvæg og der 'kravler' skimmelsvamp ud under panelet. Dette kalder jeg Bilag 2:
