# Ankenævnet for Forsikring

Den 30. juni 2020 blev i sag nr. 92886:

Forsikringstageren har 10-årig udvidet ejerskifteforsikring. Den forsikrede ejendom er opført i 1914 og er overtaget af klageren den 21/6 2005. Tilstandsrapport af 17/5 2005 indeholder bl.a. følgende oplysninger:

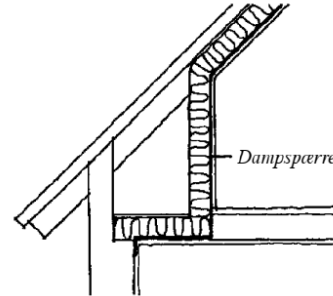
Jeg lader lige Topdanmarks konklusion efter besigtigelse stå en gang til: *'isoleringen presser samlingerne tætte.'* Det må siges at være en afvigelse fra almindelig byggeskik og de bygerfablade som også Ingeniørfirmaet ... også henviser til (bilag E) samt ikke mindst i strid med BR98 og vejledningen i BR98 ikke mindst afsnit 4.5.4:

Som det ses af dette foto af løse baner i dampspærre fra besigtigelsen den 14/3 2018 ... at den øverst del af dampspærren folder sig op og langt fra ligger tæt mod den nederste bane i overlægget. Det giver anledning til luftgennemgang. Vi kan da også høre plastik-dampspærren bevæge sig under træbeklædningen, hver gang døren åbnes, når der bare en smule vind.
