# Ankenævnet *for* Forsikring

Den 13. maj 2020 blev i sag nr. 93567:

Dansk Boligforsikring A/S  
Kanalstræde 10, 1. sal  
4300 Holbæk

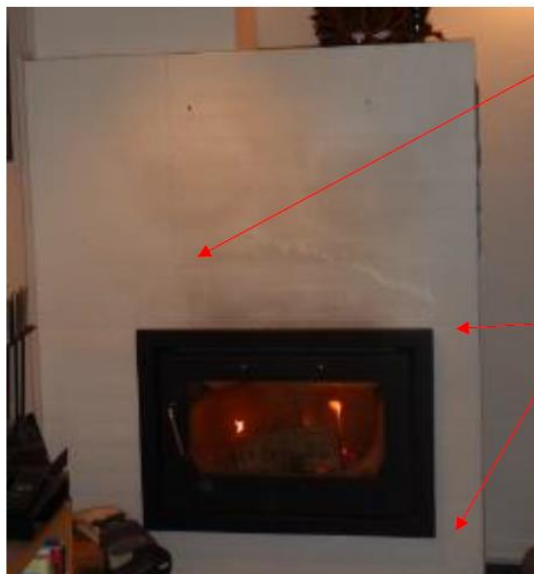
Det er korrekt, at brændeovnen er placeret i et jernskelet, som skal have lidt afstand til murværket, da jern udvider sig mere end teglsten. Det er ikke undersøgt om, der var en sådan respektafstand, da der ved besigtigelsen var tændt op, så forpladen/rammen ikke umiddelbart kunne fjernes.

Vurderingen er dog, at det må være det gamle bærejern der ligger i murværket over ovnen, som udvider sig. Dette vurderes på baggrund af revnernes placering i murværket.

Revnerne er i muren over ovnen og det tyder på at der er noget i muren over ovnen der arbejder.

Man kan altid regne med, at murværk revner hvor det er svagest og hvis trykket kom fra jernskelettet ville det trykke på halvstensmuren på siden af ovnen og så ville man forvente, at revnerne skulle vise sig i fugen foroven og forneden. Halvstensmuren ville ikke have styrke til at modstå et vandret tryk fra jern der udvider sig.

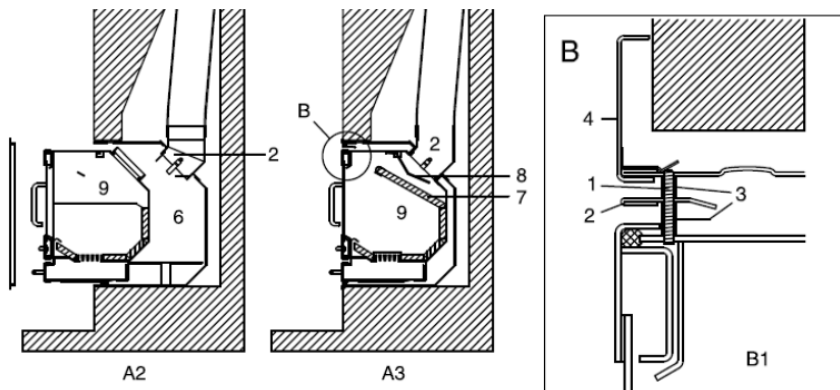
Det er i øvrigt ikke nødvendigt at tage hele ovnen ud. Man kan bare tage rammen af. Den er monteret med clips på jernskelettet, se tegning. Hvis man fjerner rammen kan det umiddelbart konstateres, om der er respektafstand til murværket.
