# Ankenævnet *for* Forsikring

Den 4. november 2020 blev i sag nr. 93884:

Qudos Insurance A/S (under konkurs)  
V/Frida Forsikring Agentur A/S  
Stationsparken 26, 1.th.  
2600 Glostrup

Forsikringstageren har ejerskifteforsikring. Han overtog ejendommen – der er opført i 1996 – den 23/8 2017. I klageskema af 24/6 2019 til nævnet har klageren bl.a. anført:

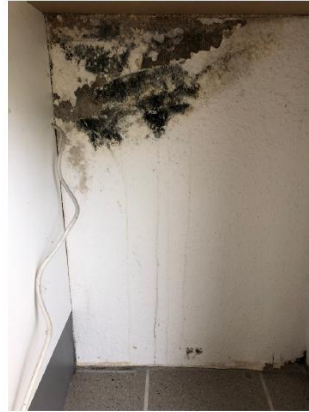
Vedlagt denne skrivelse er 4 billeder af væggen bag tørretumbleren mod det lille baderum. På billederne fremgår det tydeligt at væggen er fugtskadet, ligesom det tydeligt fremgår i nederste højre hjørne på billede 1, 2 og 4, at støbeskellet mellem betonelementsamlingerne ikke er udført tilfredsstillende og hvorfor det i den grad har indflydelse på væggens evne til at modstå de kemiske og mekaniske påvirkninger.

Billede 1. Væggen bag tørretumbleren

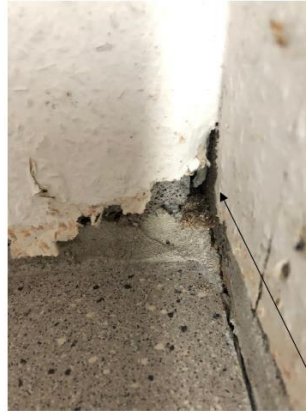
Billede 2. Støbeskellet tæt på. Tydelig revne/manglende støbefuge

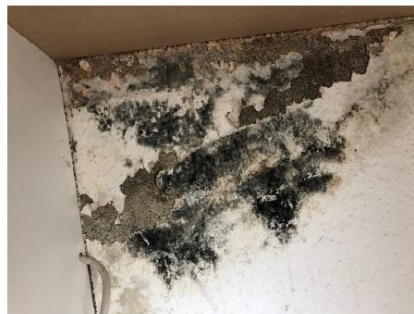
Billede 3. Fugtskaden tæt på

Årsagen til skimmeldannelsen på væggen bag tørretumbler og vaskemaskine samt fugtskadet bagbeklædning i vaskeskab skønnes at skyldes tidligere utæthed i vandinstallationen/blandingsbatteriet i bryggers som der aldrig er taget hånd om, hvorved der er fremkommen skimmeldannelse. Der kan ved besigtigelsen ikke konstateres nogen skade eller utætheder.

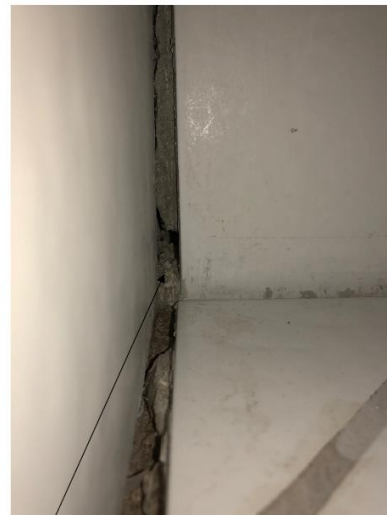
Billede 4. Tydelig revne i støbeskel

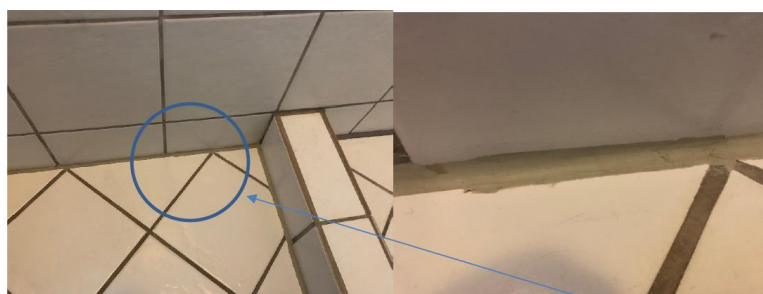
Nedenstående billeder viser de 'gamle' elastiske gummifuger dags dato i mit badeværelse. Disse fuger er ikke udskiftet! Når nu taksator ikke ønsker at tage billeder af dem, så vil jeg gøre det! Jeg mener at billederne er med til at tegne et billede af at Frida Forsikrings antagelse, om at mine 'gamle' elastiske gummifuger er årsag til at der trænger fugt/vand igennem min konstruktion i mine 2 baderum er forkert.

Lille badeværelse, langt fra

Lille badeværelse, samme sted tæt på

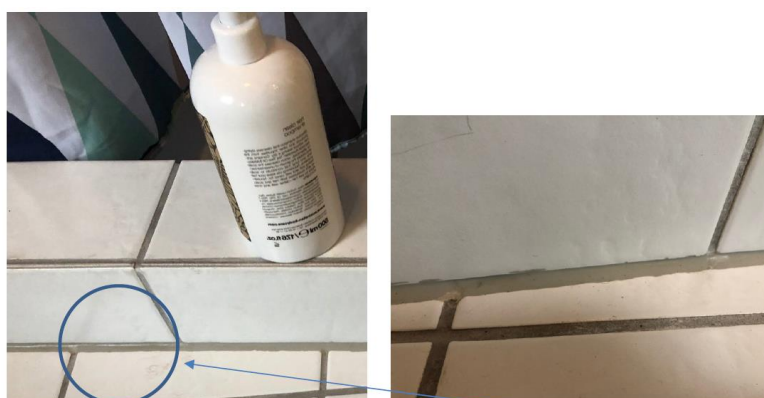
Stort badeværelse, langt fra

Stort badeværelse, samme sted tæt på

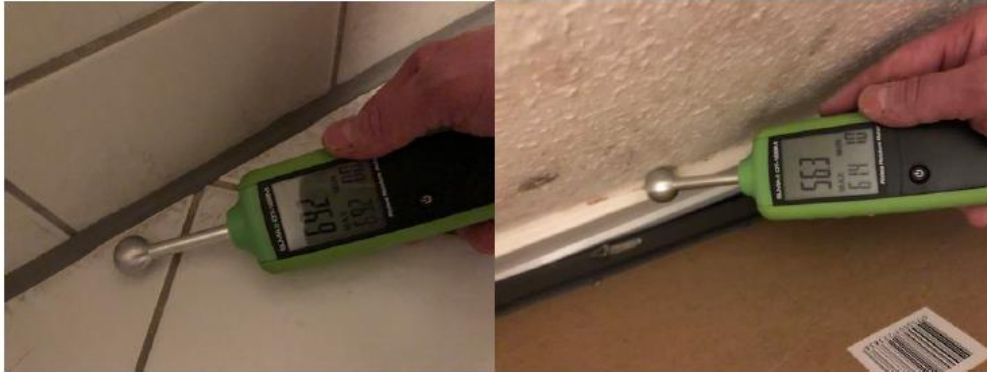
"Herunder vil jeg besvare Frida Forsikrings høringsvar nr. 6 og som afslutning på denne klagesag kan jeg fremvise en fugtmåling som jeg lige har fået foretaget her i uge 50.

Stort badeværelse, indefra

Fugtskadet væg (stort badeværelse), set fra bagvedliggende værelse

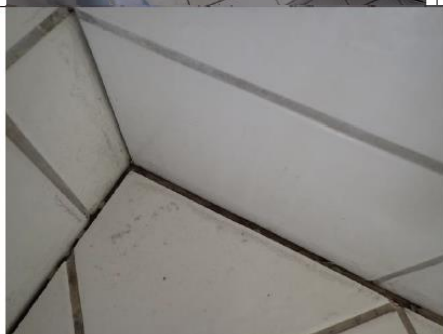
Elastiske fuger er fjernet.

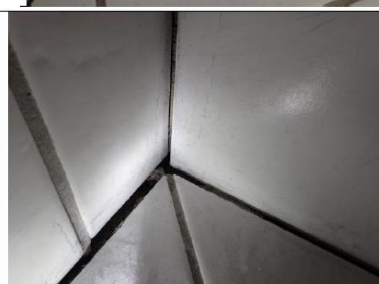
Elastiske fuger i hjørne samling er fjernet. Der ses mindre revne i elementsamling i hjørne.

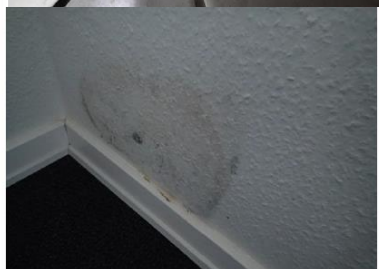
På væg i værelse (3), bag bruseniche, væg uden brusearmatur, ses indtørret fugtplamage.

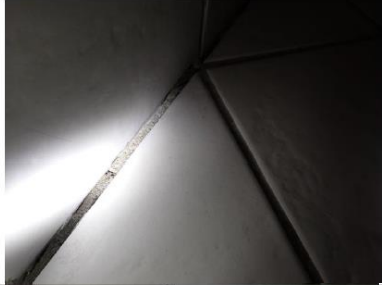
| | Elastisk fuge gulv/væg er fjernet. |

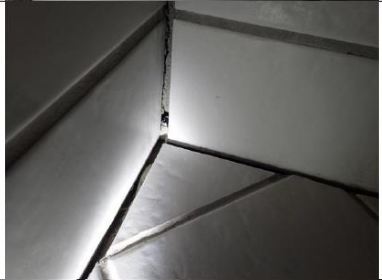
| | Elastisk fuge i hjørne samling er fjernet, der ses mindre revne i elementsamling. |
