# Ankenævnet *for* Forsikring

Den 29. april 2020 blev i sag nr. 94230:

Forsikringstageren har bygningsforsikring. I klageskema af 25/9 2019 til nævnet har klageren bl.a. anført:

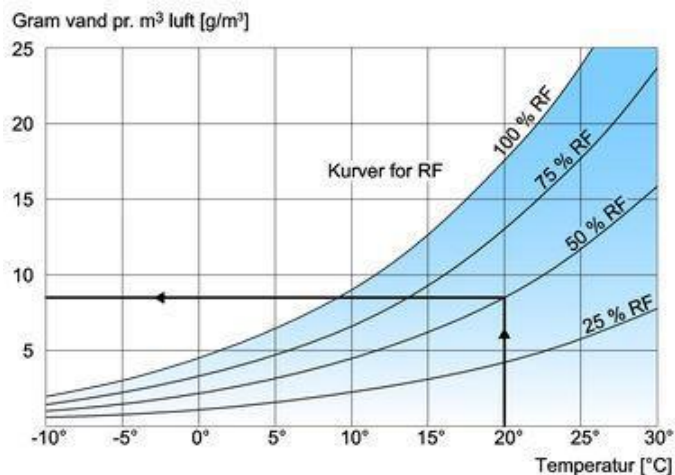
**Til ovenstående er der anvendt tabeller fra SBI anvisning 224. (fig. 3)**

***Ved måling af temperaturen så måles der 14,5 grader Celsius hvor RF er 70% ved ydermuren (på tømmer 100mm fra fundamentet) og 19,7 grader Celsius hvor RF er 80% ved skadestedet.***

***Dette betyder at der ved ydermuren er et vandindhold i luften på 9,84g vand/m<sup>3</sup> luft og at der ved skadestedet er 11,9 g vand/m<sup>3</sup> luft.***

***Ergo er der mest fugt tættest på skadestedet!***

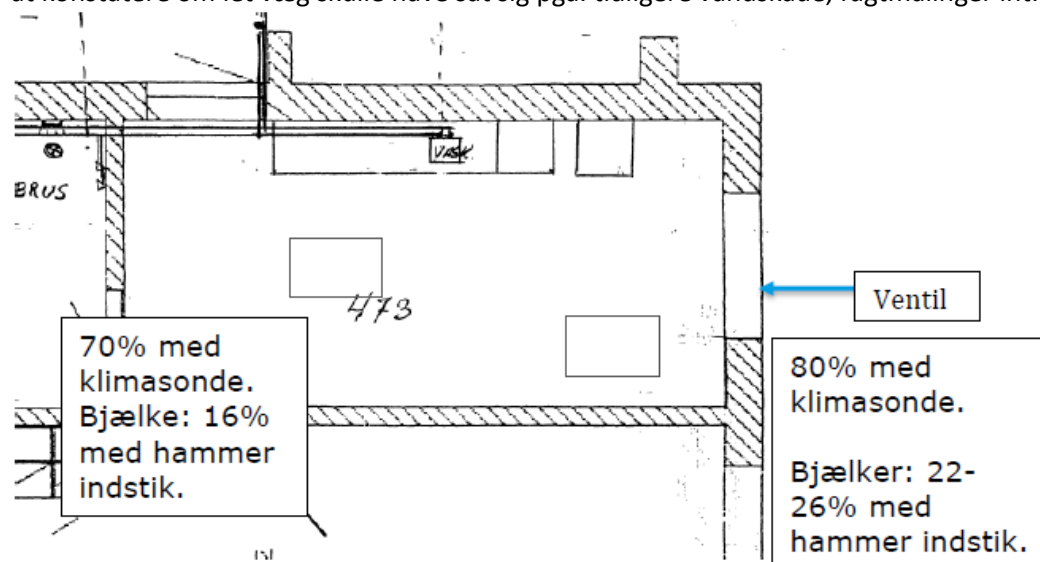
"Der er blevet lavet 2 huller, en ved skadesstedet og en modsat ud mod ydermur lht. Tegning, for at konstatere om let væg skulle have sat sig pga. tidligere vandskade, fugtmålinger iht. Skitse.

Som målingerne viser, så falder fugten hen mod skadesstedet hvilket indikere at skaden på væg ikke kan henledes til rør skaden, men derimod til følgende.

Der er KUN monteret 1 stk. ventil i ydervæg til ventilering af krybekælder, og samtidig er opklodsningen placeret foran ventilen. og derfor er ventilation af krybekælderen slet ikke optimal, samtidig er det konstateret at udv. terræn falder ind mod bygningen, hvilket målingerne også viser, ved at der er kraftig forhøjet fugt på indv. side af fundament, faldende over mod skaden

Sand og jord ved skadested er ikke yderligere opfugtet der ville indikere at der er løbet vand fra skadested til ydervæg."
