# Ankenævnet for Forsikring

Den 15. april 2020 blev i sag nr. 94239:

Forsikringstageren har i medfør af lov om forbrugerbeskyttelse ved erhvervelse af fast ejendom tegnet udvidet ejerskifteforsikring i Dansk Boligforsikring A/S. Han overtog huset den 1/9 2017 på baggrund af en tilstandsrapport af 26/1 2017. Af tilstandsrapporten fremgår bl.a.:

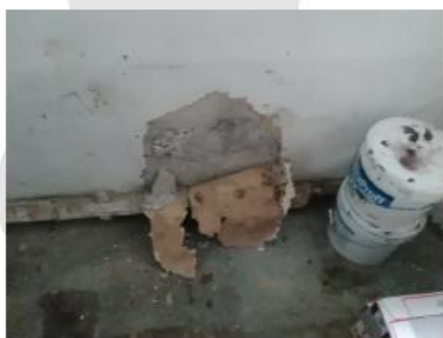
Fugtmåling af indervæg i ca. 0,5 m højde viser 101 % DIGI målt med GANN måler.

Synlig skimmelsvamp på ydervæg.

GANN måling 101.
