# Ankenævnet for Forsikring

Den 18. marts 2020 blev i sag nr. 94283:

k e n d e l s e :

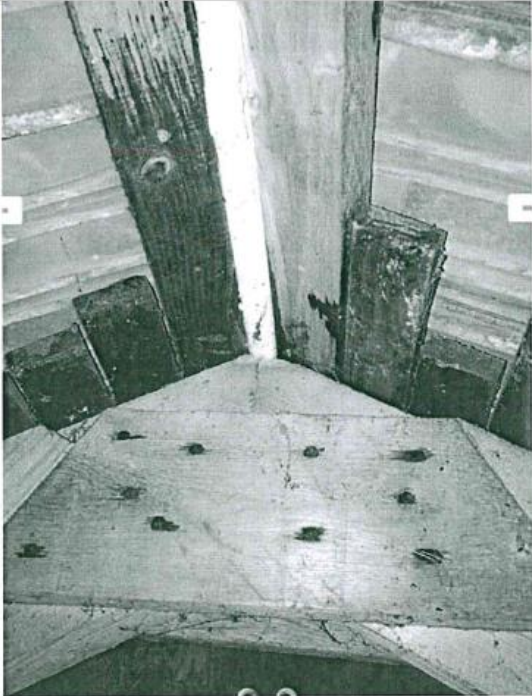
Derudover har taksator 2 gennemgået sømforbindelse i hele tagrummet. Disse er alle intakte og uden nogen form for forskubning. Taksator 2 konkluderer, at såfremt der var sket forskubning, ville sømbeslag ikke fremstå intakte efter 51 år.

| | <p>Alle sømforbindelse i hele tagrummet ses at være intakte. Sømforbindelserne er uden tegn på at tagkonstruktionen har været udsat for "forskubning", hverken i beboelsens sideværts retning eller længderetning.</p> <p>Såfremt sømforbindelserne ved tænger, lægter og skråafstivninger mv. havde været udsat for en "forskubning", ville der være have været sømforbindelser der ikke var intakte nu 51 år efter beboelsens opførelse.</p> <p>Det er ikke tilfældet.</p> <p>Rygningsmørtlen viser ikke tegn på at tagkonstruktionen har været udsat for "forskubning".</p> <p>Såfremt rygningsmørtlen havde været udsat for en "forskubning" ville der være tydelige tegn på usædvanlige forhold og skade nu 51 år efter beboelsens opførelse.</p> <p>Det er ikke tilfældet.</p> <p>Gavlens underbeklædning viser ikke tegn på at have været udsat for "forskubning".</p> <p>Såfremt underbeklædningen ved gavlene havde været udsat for en "forskubning", ville der være have været tydelige tegn på det ved de relative små trædimensioner, nu 51 år efter beboelsens opførelse.</p> <p>Det er ikke tilfældet ved nogle af gavlene.</p> |

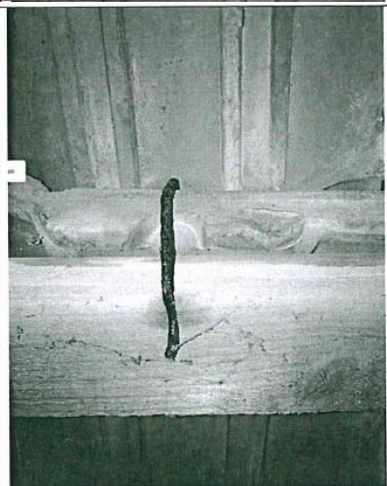
Endelig anfører taksator 2, at tagstensbindernes placering ligeledes er uændret efter 51 år.

| | <p>Tagstenens bindere har gennem tiden afsat rustpletter på lægterne. Der ses ingen steder at der er sket ændringer i bindernes placering som følge af en forskubning.</p> |
