# Ankenævnet *for* Forsikring

Den 1. april 2020 blev i sag nr. 94304:

Forsikringstageren har i medfør af lov om forbrugerbeskyttelse ved erhvervelse af fast ejendom tegnet basis ejerskifteforsikring i Gjensidige Forsikring. Han overtog huset den 7/7 2017 på baggrund af en tilstandsrapport af 8/5 2017. Af tilstandsrapporten fremgår bl.a.:

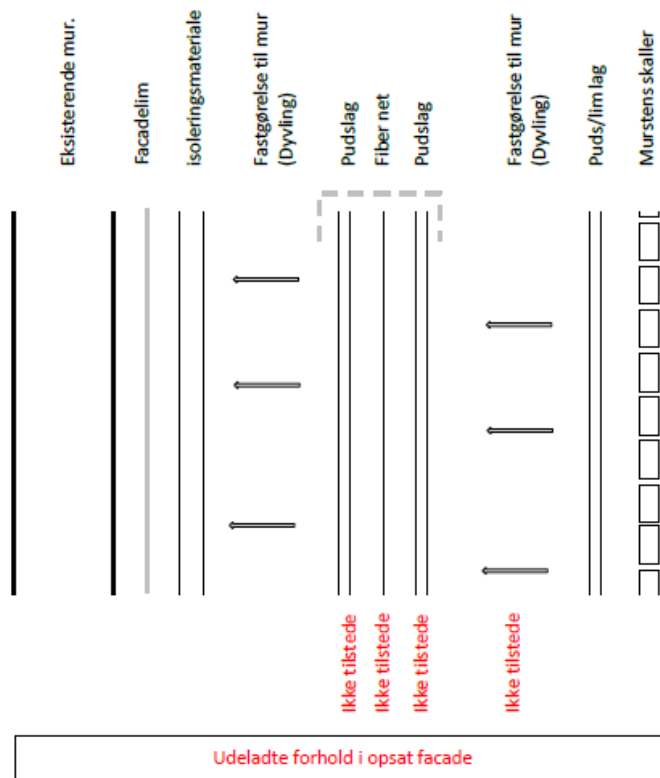
I porøse dele af facaderne er mørtel tilsyneladende ilagt med ukorrekt blandingsforhold, hvilket gør at fugerne revner og falder ud.

Forholdet nedsætter bygningens byggeteknisk værdi i nævneværdig grad og hvis ikke der indsættes med omfattende vedligeholdelsesarbejde vil skadesudviklingen fortsætte og flere skaller vil falde af facaden, samt fuger falde ud. End ikke ved almindelig vedligeholdelse, eller udskiftning af fuger, kan denne udvikling stoppes, da opsætningen fra start ikke er lavet håndværksmæssigt korrekt. Ejer af ejendommen, vil løbene skulle påsætte/limede nedfaldne skaller direkte på den underliggende isolering uden mulighed for at fæstne dem korrekt, dette vil betyde at de vil falde ned igen og dette vil fortsætte i næsten en uendelighed.

På baggrund af ovenstående, anbefales det, at facader nedtages og opsættes korrekt."
