# Ankenævnet for Forsikring

Den 13. maj 2020 blev i sag nr. 94396:

Dansk Boligforsikring A/S  
Kanalstræde 10, 1. Sal  
4300 Holbæk

Forsikringstageren har udvidet ejerskifteforsikring. Ejendommen er opført i 1961 og er overtaget af klageren den 15/5 2018. Tilstandsrapporten af 14/2 2018 indeholder bl.a. følgende oplysninger:

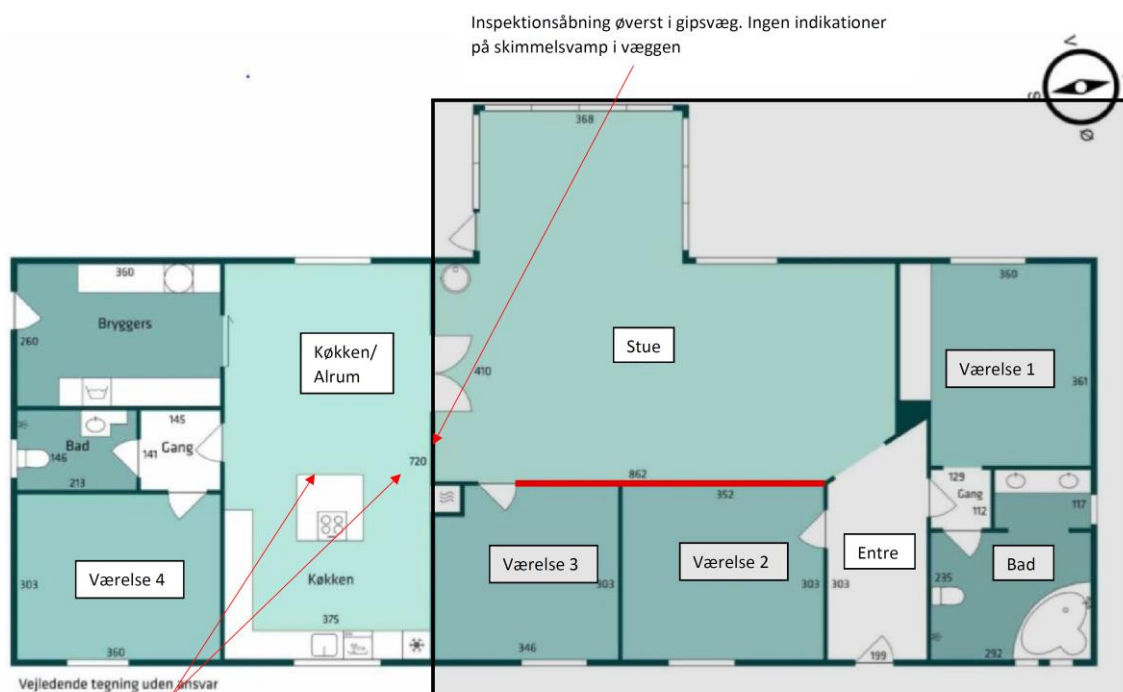
Inspektionsåbninger i eksisterende lofter  
Skimmelvækst i begge åbninger.  
Omfang er ikke endeligt afdækket.

Område hvor skimmelomfang er endeligt afdækket fordi lofter er/har været nedtaget
