# Ankenævnet *for* Forsikring

Den 10. juni 2020 blev i sag nr. 94498:

k e n d e l s e :

Forsikringstageren har ejerskifteforsikring med ekstrasikring. Den forsikrede ejendom er opført i 1980 og er overtaget af klageren den 15/7 2018. Tilstandsrapporten er udarbejdet den 2/11 2017 og indeholder ikke oplysninger af betydning for sagen. Klageren har i klageskemaet af 23/11 2019 til nævnet bl.a. anført:

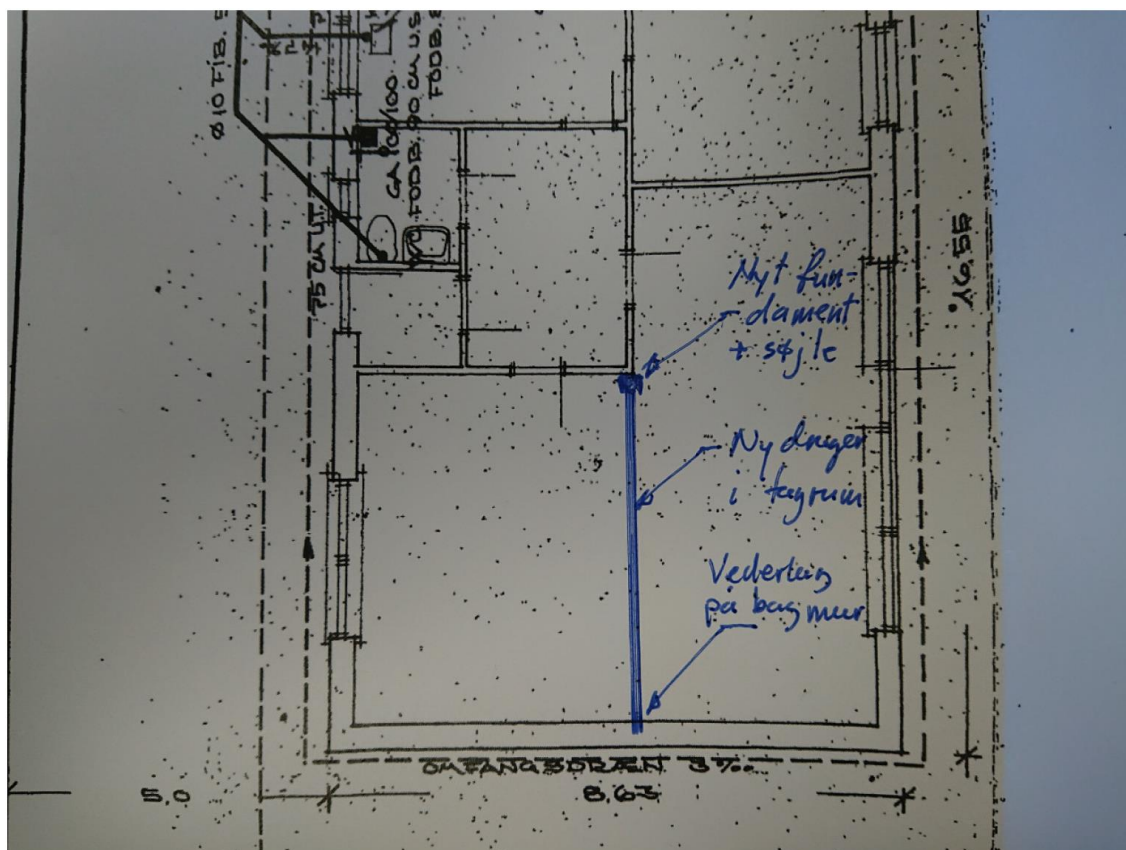
Ved en gennemgang af tagkonstruktionen kunne det konstateres, at spærhovederne (2 stk) i området midt i stuen – hvor nedbøjningen af loftet var størst er af ringe kvalitet (se fotos bagerst i notat) og har stor nedbøjning.

I en konstruktion med fritbærende gitterspær fra denne periode (omk 1980) må der påregnes sætninger. I området midt i stuen er nedbøjningen af spærfoden/loftet dog større end forventelig, hvilket må tilskrives den ringe trækvalitet i spærerne.

Det vurderes ikke at loftkonstruktionen kan tvinges tilbage til vandret, men det bør sikres at den fikseres og evt. hæves.

Fiksering og hævning foreslås udført ved at oplægge stålprofil eller lamineret drager i tagrum fra bagmur i vestgavl til ny søjle ved langsgående skillerum. Iflg. tegningsmaterialet er indvendige vægge opstillet på 8 cm klaplag og 17-25 cm løs leca. Der skal derfor etableres nyt fundament for ny søjle:
