# Ankenævnet *for* Forsikring

Den 21. oktober 2020 blev i sag nr. 94567:

Forsikringstageren har ejerskifteforsikring. Han overtog huset – der er opført i 2007 – den 6/12 2015. I klageskema af 9/12 2019 til nævnet har klageren bl.a. anført:

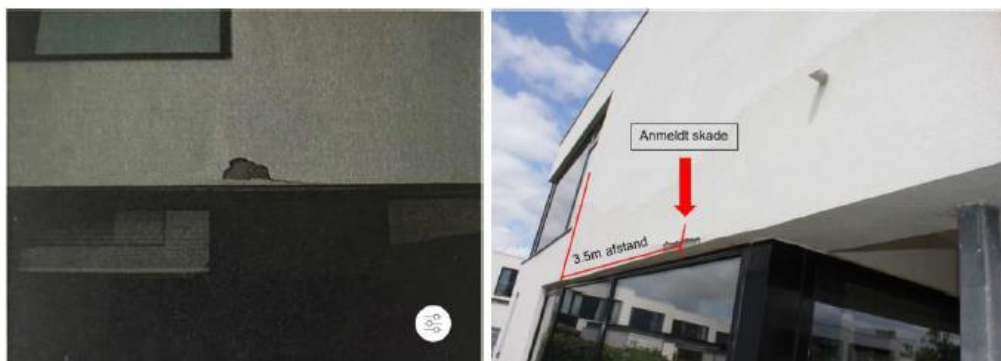
Gjensidige mener i sin afgørelse, at skadens årsag er manglende vedligehold af sålbænk, på trods af at sålbænken er i 3,5 meters afstand fra det sted hvor den oprindelige puds skallede af huset.

Hvis manglende vedligehold af sålbænk var årsagen til skaden, ville man forvente at skaden var startet under sålbænken, som i eksemplet på billedet (tv.) nedenfor (billede viser et andet hus af samme type), og ikke i 3,5 meters afstand fra hvor revnedannelse begyndte, som var tilfældet på vores hus (th.).

Figur 1: Til venstre – Foto af et andet hus fra [redacted] notat angående pudsskader. Til højre – Foto af vores hus – pudsskade afstand fra sålbænk.

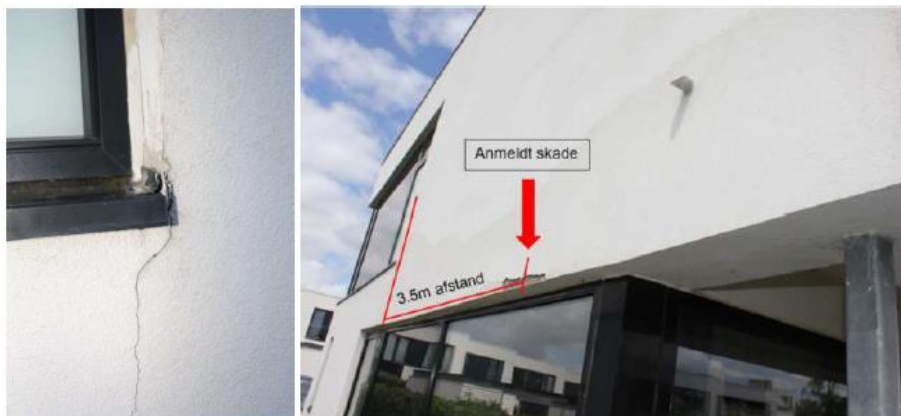
Punkt 2.1 K1, henviser til en lodret revne ned fra sålbænk ovenfor køkkenvindue. Revnen og sålbænken er i 3,5 m afstand fra den anmeldte skade, i nærmest vandret afstand. Derfor er vi helt uenige i Gjensidiges konklusion, at punkt 2.1 eller 3.4 fra tilstandsrapporten er årsag til den anmeldte skade. Vandindtrængning ved sålbænken vil have medført en skade lodret nedenfor sålbænken og ikke 3,5 m fra sålbænken.

Figur 2: Til venstre – Lodret revne ved sålbænk på ovenfor køkkenvindue. Til højre – Anmeldt pudsskade vidst med afstand fra kant af sålbænk.

Som det yderligere beskrives i punkt 2.1 i tilstandsrapporten, er der synlige reparationer/nuanceforskelle på facaden, som også kan ses på Figur 2. Her er det tydeligt at samme område har været repareret tidligere, hvilket ikke har forhindret revnedannelse på senere tidspunkt, netop fordi at det kun er skaden på pudningen, forårsaget af den utætte konstruktion, som er blevet repareret, og ikke selve årsagen til det indtrængende vand. Derfor vil det højst sandsynligt kun være et spørgsmål om tid, før en ny skade vil opstå, hvis konstruktionen ikke udbedres.

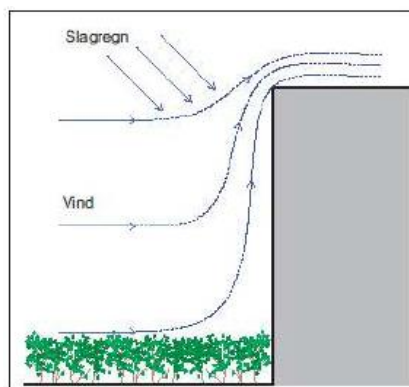
Figur 1. Ved en kombination af regn og kraftig vind (slagregn) tvinges vanddråber opad ved tagkanten, samtidig med at der opstår kraftigt vindtryk på fugen.

Som beskrevet i BYG-ERFA er det netop ikke usandsynligt at murkronen skulle have medført revnet og løst puds over vinduespartiet ved køkken alrum.

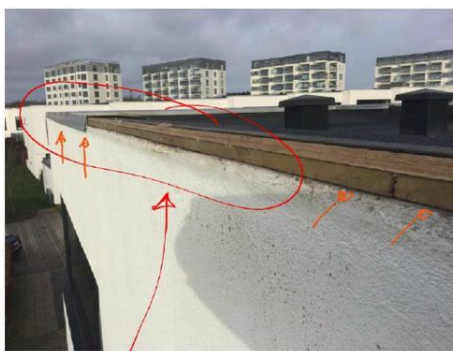
*Figure 1: Foto angiver stern, bag hvilken vand vurderes at kunne trække op bag, og ind bag pudslag.*

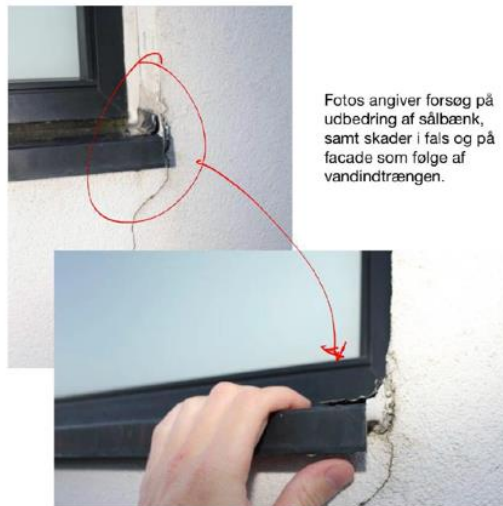
Fotos angiver forsøg på  
udbedring af sålbænk,  
samt skader i fals og på  
facade som følge af  
vandindtrængen.

Figure 2: Ved vinduesfals ved overgang mellem fals og sålbænk. Sålbænke er ikke ført ind i pudslag, hvorfor der ved konstruktionssamlingen kan trænge vand ind bag pudslaget, ind i isoleringen.

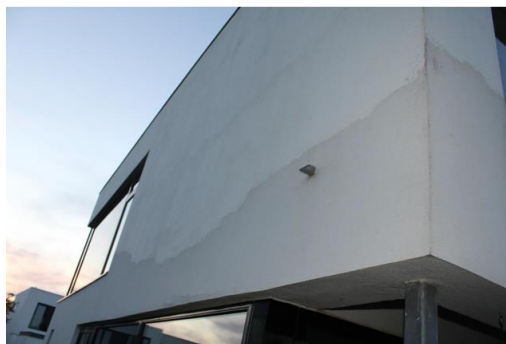
Til dette er vores svar, at der er 3,5 meter, vandret, i mellem den nævnte revne og hvor den anmeldte skades revnedannelse startede. Derfor er det vores vurdering, at den nævnte revne over køkkenvindue ved 1. sal ikke kan være medvirkende årsag til denne skade, da der er en stor afstand mellem revnen over køkkenvindue og det område hvor den anmeldte skade startede.

Figure 3: Photo som viser revnedannelse start.

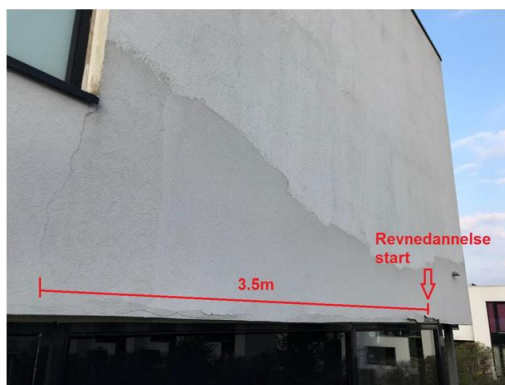
*Figure 4: Nyere foto af skaden, efter revneudvikling. Viser afstand fra nævnt revnedannelse start og delvist løse false ved vinduesparti på 1.sal, som nævnt i tilstandsrapporten som K3.*

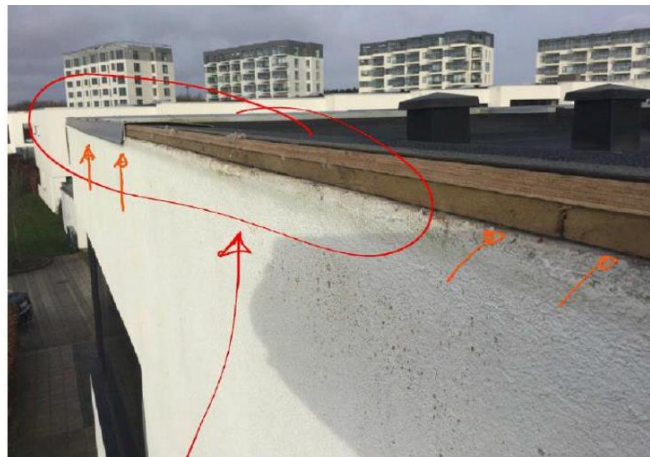
Som vist på foto, hvor murkronen er delvis fjernet, er der tydeligt at der ingen fuge eller kant er lagt ind under murkronen. Dermed er der ingen reel forhindring for at vandet trænger ind under murkronen, som ... viser i sin rapport. Derfor er det vores vurdering, at den manglende tætning ved murkrone er hovedårsag til pudsningskaden.

Foto angiver Stern, bag hvilken vand vurderes at kunne trække op bag, og ind bag pudslag.

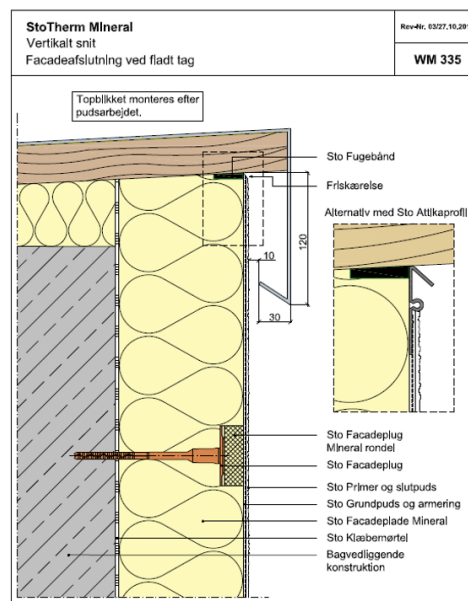
Som billedet ovenfor viser, er pudsningsen ikke udført efter Sto anbefaling, som er vist nedenfor:

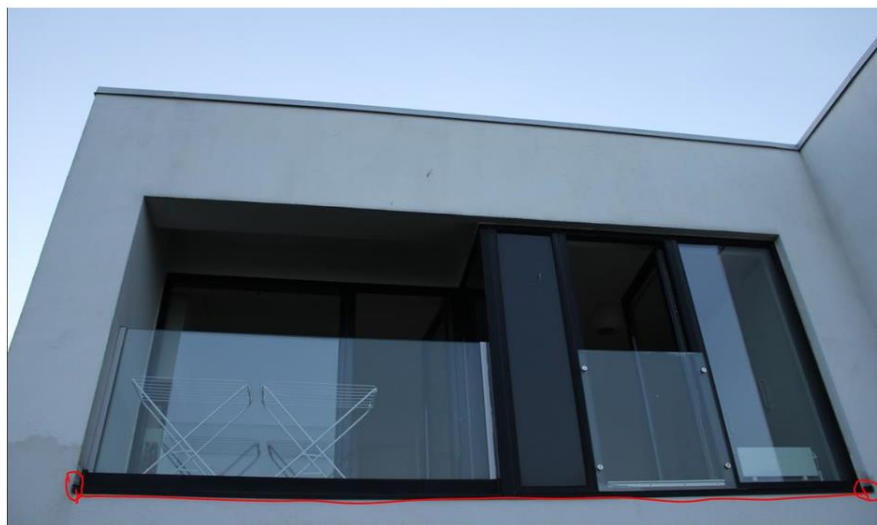
Tilstandsrapporten beskriver 'manglende afslutninger mellem sålbænke og false er delvist løse, bl.a. mod sydvest'.

Figure 5: Cirklér viser area, hvor tilstandsrapporten har kommentar, lige linjen langs sålbænksprofil skal tættes og er ikke nævnt.

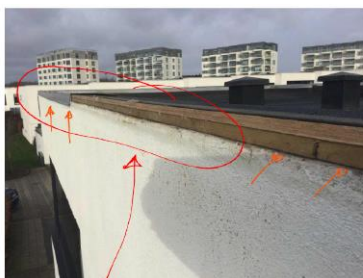
- Ved murkrone/stern, hvor vand løber op bag sternprofilen, bag hvilken der overvejende sandsynligt ikke er etableret en tæt konstruktion. Herfra trænger vandet ind bag pudslaget, ind i isoleringslaget.

Foto angiver Stern, bag hvilken vand vurderes at kunne trække op bag, og ind bag pudslaget.

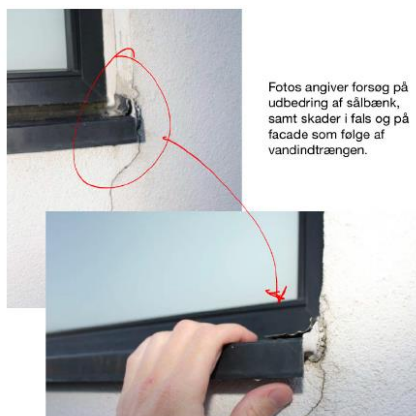
- Ved sålbænke, hvor vand løber op bag sålbænksprofilen, bag hvilken, der overvejende sandsynligt ikke er etableret en tæt konstruktion. Herfra trænger vandet ind bag pudslaget, ind i isoleringslaget.

Fotos angiver forsøg på udbedring af sålbænk, samt skader i fals og på facade som følge af vandindtrængen.

- Ved vinduesfalse ved overgang mellem false og sålbænke. Sålbænke er ikke ført ind i pudslag, hvorfor der ved konstruktionssamlingen kan trænge vand ind bag pudslaget, ind i isoleringen.

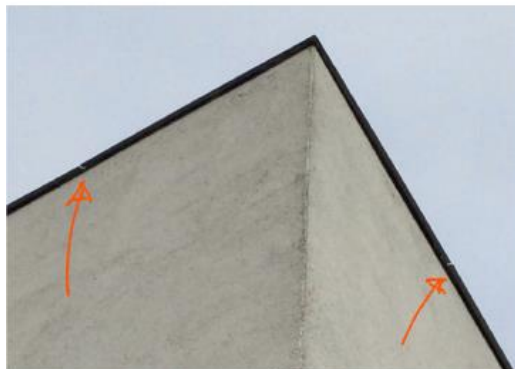
Der registreres sternkant i aluminium, som vurderes, at være i højde på ca. 60-70 mm. Der registreres åbninger i samlinger mellem aluminiumsprofiler. Åbningerne vil kunne samle vand, som vil kunne løbe ned ad facade og danne spor/misfarvninger i facadepudsen.

Der registreres via foto fra destruktivt indgreb, åbninger bag sternkant, hvor vand overvejende sandsynligt vil kunne trænge ind bag pudslaget. (Se også afsnittet Facadepuds)

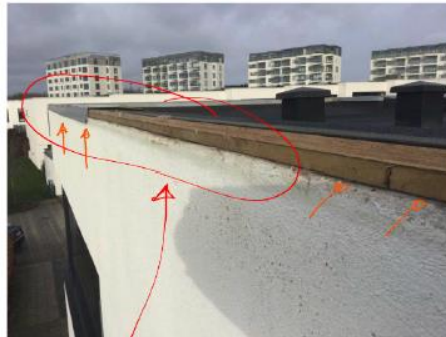
Foto angiver Stern, bag hvilken vand vurderes at kunne trække op bag, og ind bag pudslag.

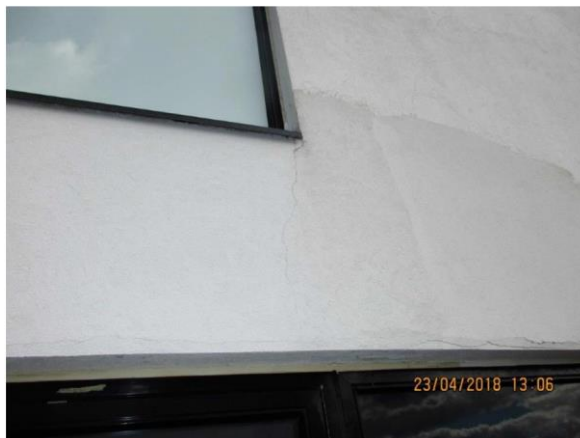
Dette foto er fra vores taksators besigtigelse den 23. april 2018. Her ses både revnen gående fra fals/sålbænk ved køkkenvinduet og revnedannelser over vinduespartiet under.

Revnedannelserne strækker sig videre ud under facaden uden for køkkenvinduet, men over vinduespartiet under.

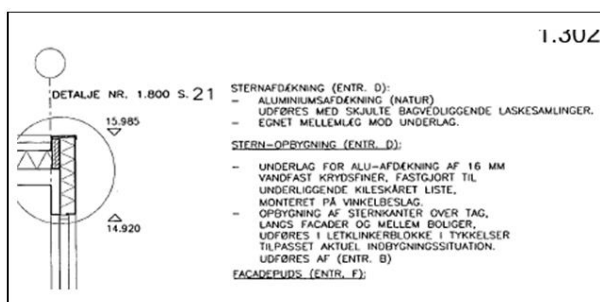
Når det gælder utætheder ved murkronen, så har du ladet afmontere en del af inddækningen. Fotodokumentation fra det pågældende sted findes alene at dokumentere, at der er anvendt et profil, som ikke dækker ret langt ned ad facaden. Den pågældende detalje er beskrevet på snittegning i byggesagen, se herunder.

På baggrund af din fotodokumentation synes der at være tilføjet et ekstra aluminiumsprofil, som dækker over det, som ligger helt ind over murkronen.

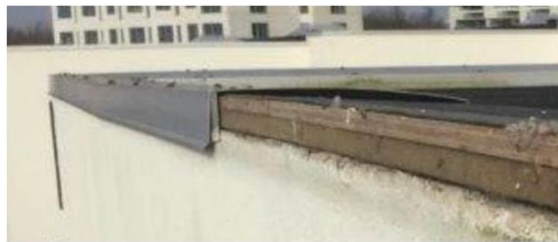
Det supplerende profil dækker ikke ret meget mere end det indvendige profil, dog kan vi også udlede, at der ingen steder er tegn på opfugtning af hverken vandfast krydsfiner eller af kileskåret li-ste.

Facadepuds ses heller ikke at være med skade eller blot begyndende skade.

Murkronen fremstår umiddelbart ubehandlet på den vandrette flade, og den vil derfor være eksponeret for opfugtning ved direkte vandpåvirkning.
