# Ankenævnet for Forsikring

Den 2. september 2020 blev i sag nr. 94610:

Forsikringstageren har tegnet basis ejerskifteforsikring i medfør af lov om forbrugerbeskyttelse ved erhvervelse af fast ejendom. Han overtog huset den 15/9 2018 på baggrund af en tilstandsrapport af 8/6 2018.

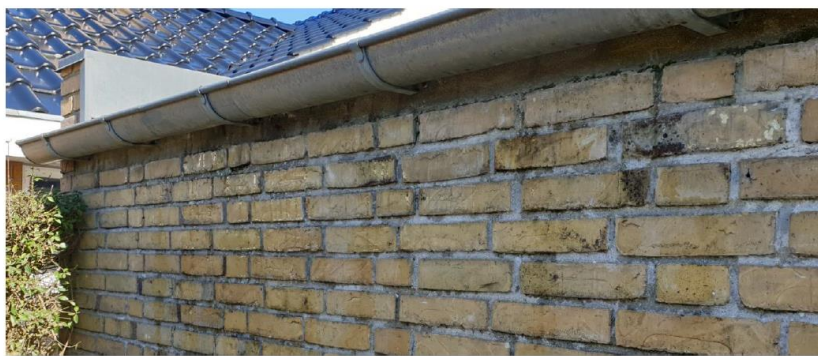
20200314\_115748.jpg, d. 14-03-2020

Lørdag d. 14-03-2020 konstaterer FT rindende overfladevand på gavlvæggens yderside, et døgn efter et større nedbør. Vandet trækker ud af væggen fra betonstøbning i overkant væg og fra løse fuger i væggen.

Den 32 mm korte revne, som SEL/IT angiver som den primære skadesårsag, vil aldrig kunne give det viste mønster af overfladevand på gavlvæggen (20200314\_115748.jpg), med to store synlige udgangspunkter. Ej heller med tanke på, at revnen er at finde på det højeste punkt på tagfoden, placeres væsentligt højere end folien på tværs af taget.

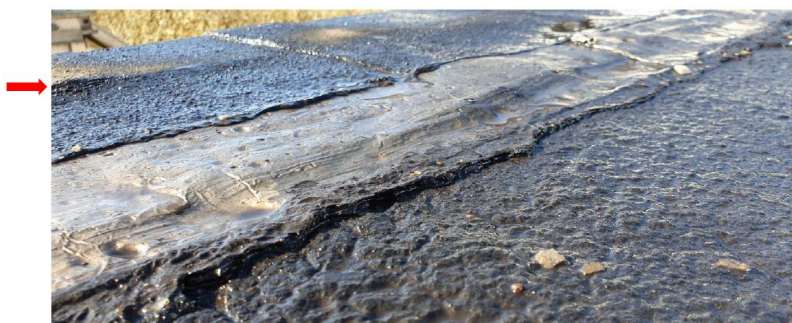
20200314\_135903.jpg, d. 14-03-2020

Nedenstående billede er taget umiddelbart efter regnvand er fjernet fra lunken i taget og viser, at folien ikke har vedhæftning mod det gamle tagpap, hvilket er en skade på en konstruktionsfejl. Bemærk i øvrigt den 32 mm lange revne i billedets øverste venstre hjørne som SEL/IT mener, er årsagen til opfugtningen af hele gavlvæggen.

FT kan konkludere, at den primære skadesårsag er at finde i den skrøbelige folie anvendt i forbindelse med en tidligere reparation af taget. Nævnte folie mangler vedhæftning i stort set hele tagets bredde, hvor folien er monteret ovenpå tagpap mellem gavlvæg og betonloft.

Da utætheden ligger i bunden af lunken, vil det ikke være tilstrækkeligt med en enkelt bane tagpap fra tagfod ind over folien. Det vil være nødvendigt at hæve lunken med et afretningslag, så vandet afledes korrekt til tagrenden, ellers opstår problemet blot igen om en årrække. Efter afretning af lunken, skal denne naturligvis dækkes af et nyt lag tagpap.
