# Ankenævnet *for* Forsikring

Den 16. september 2020 blev i sag nr. 94761:

Forsikringstageren har ejerskifteforsikring med basis dækning. Den forsikrede ejendom er opført i 1977 og er overtaget af klageren den 1/7 2014. Tilstandsrapporten er udarbejdet den 19/9 2014.

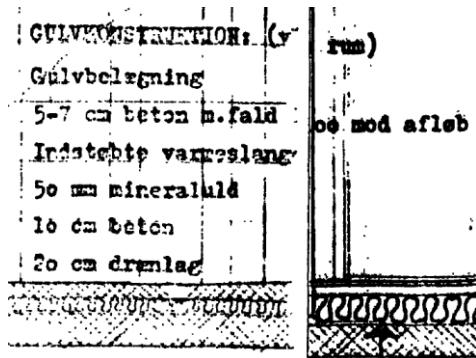
Af bygningstegningerne fremgår bl.a.:

Ejendommens byggetegninger (**bilag G**), som også er gengivet i rapporten fra byggeteknisk firma anviser at terrændæk og gulvkonstruktion er opbygge således:

*'10 cm beton - 20 cm drænlæg - Plastik - 100 mm mineraluld - Strør - Gulvbelægning'*

Byggeteknisk firma har i deres rapport ... afbillede to inspektionshuller i terrændækket, hvor opbygningen beskrives som:

*'100 mm beton - 80 mm kapillarbrydende lag - Fint sand'*

Opbygningen kan ikke entydigt bekræftes på baggrund af billederne i rapporten. Vi kan dog ikke afvise, at terrændækket har en opbygning som anført – i hvert fald i de to inspektionshuller.
