# Ankenævnet for Forsikring

Den 18. november 2020 blev i sag nr. 94824:

Alm. Brand Forsikring A/S  
Midtermolen 7  
2100 København Ø

Forsikringstagerne har ejerskifteforsikring. Den forsikrede ejendom er opført i 2008 og er overtaget af klagerne den 1/6 2019. Af tilstandsrapport af 7/8 2018 med allonge af 13/12 2018 fremgår bl.a.:

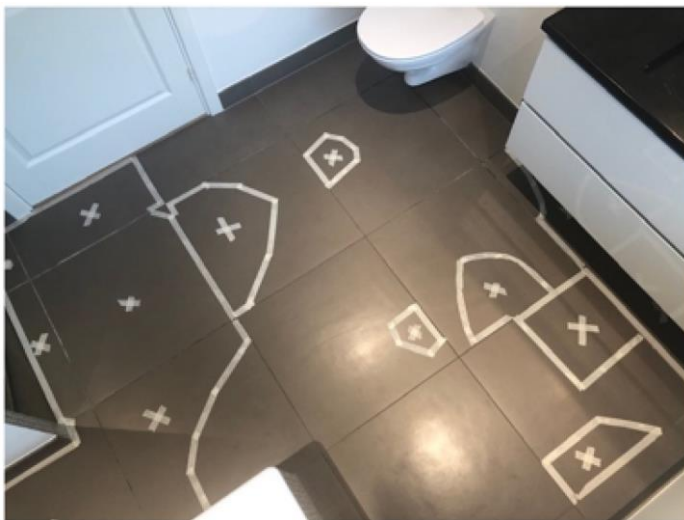
Dette foto viser dele af skaderegistreringen i forhold til løse klinker/revnede fuger i badeværelsesgulvet:

Badeværelsesgulv belagt med 60x60 cm klinker. I alt 6,55 m<sup>2</sup> gulvareal (bilag 8).

Som det ret tydeligt fremgår, er det mange klinker i den samlede gulvbelægning, der sidder løse og har revner. Se hvid markering i fotoet. Det går klart ud over, hvad mine klienter med rette kunne forvente på baggrund af tilstandsrapportens oplysninger. En partiel reparation af enkelte klinker, som tilbudt af selskabet, løser desværre ikke den omstændighed, at stort set hele klinkebelægninger er skadet.

Der er ikke blot tale om 'stedvise skrukke og hule fliser', som Alm. Brand har gjort gældende i deres argumentation for, at skaden efter deres opfattelse kan dækkes af ejerskifteforsikringen. Der er tale om, at hele gulvbelægningen på nær ganske få fliser er skadet. Alm. Brand har efter deres

For at etablere et sikkert og forsvarligt badeværelsesgulv, og dermed udbedre skaden i et nødvendigt og tilstrækkeligt omfang, er det muremesterens faglige vurdering, at den samlede gulv-klinkebelægning skal tages op og genetableres på ny på faglig korrekt vis, således gulvbelægningen kan opfylde sit formål.
